## Reseña de Señal de Nivelación

**Número:** 203041  
**Nombre:** SSKM10  
**Línea o Ramal:** 203. Miranda de Ebro - Durango

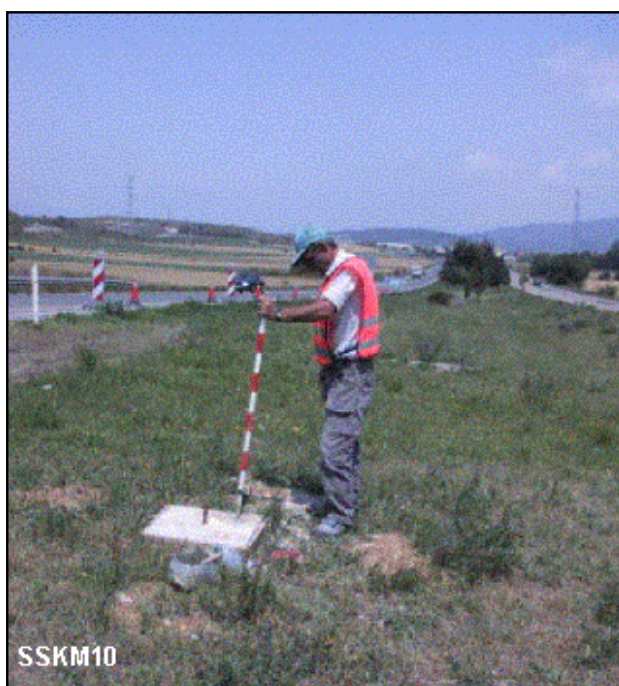
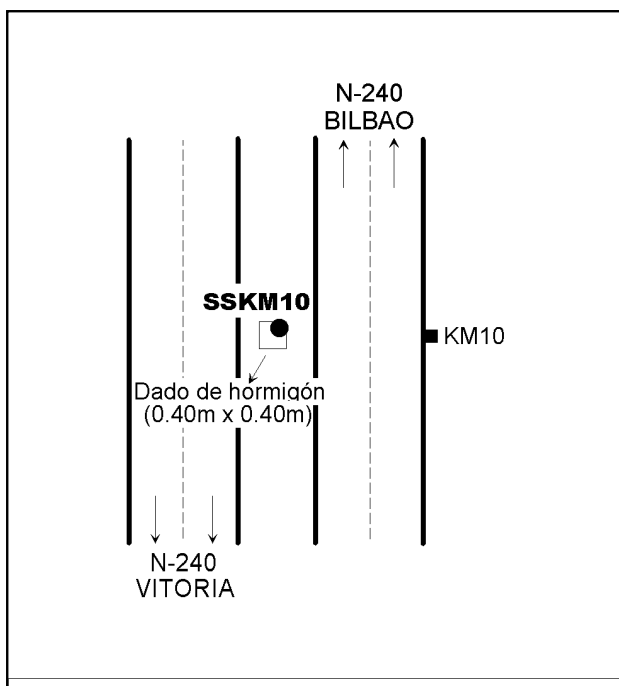
Clavo metálico semiesférico incrustado aproximadamente en el Km.10 de la Carretera Nacional 240, según reseña gráfica.
