Reseña de Señal de Nivelación

Número: **203042**
Nombre: **NAP103**
Línea o Ramal: **203. Miranda de Ebro - Durango**

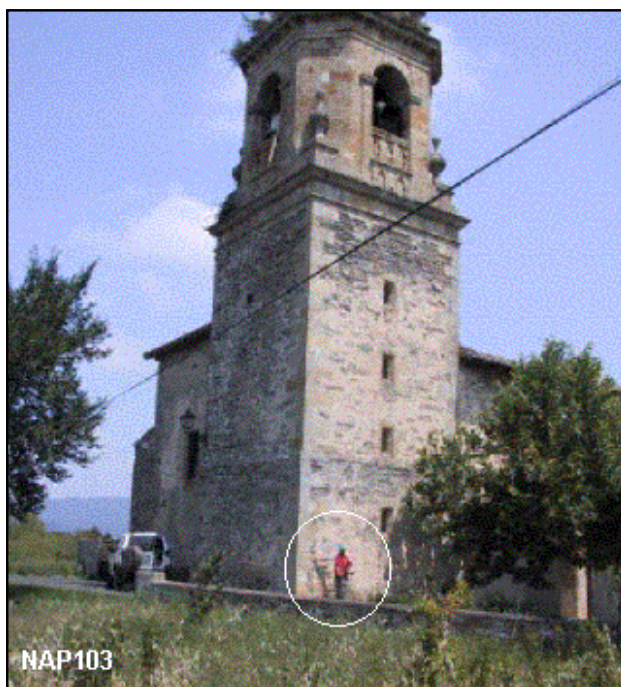
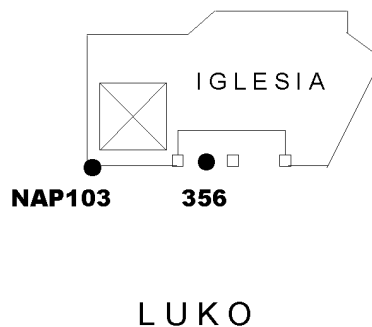
Clavo metálico semiesférico incrustado en la Iglesia de Luko, según reseña gráfica. La línea de nivelación va por la carretera A-4016 (Antigua N-240)
