## Reseña de Señal de Nivelación

**Número:** 203074  
**Nombre:** Muro Km. 34,450  
**Línea o Ramal:** 203. Miranda de Ebro - Durango

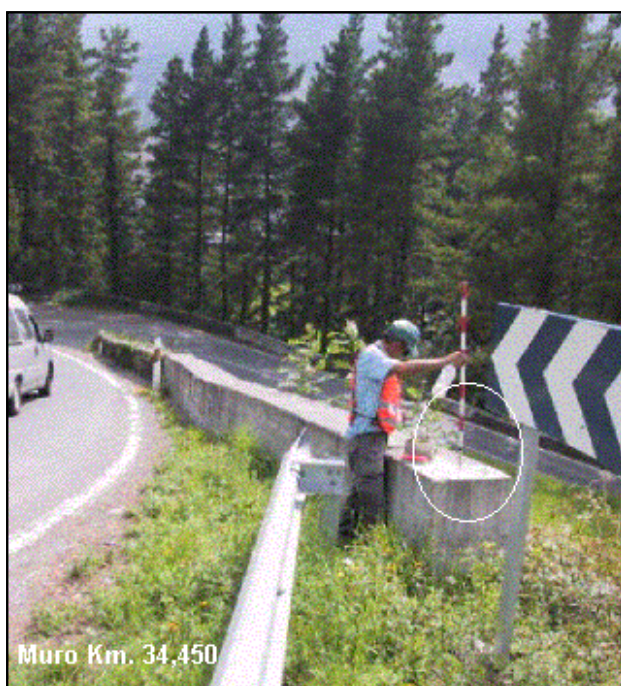
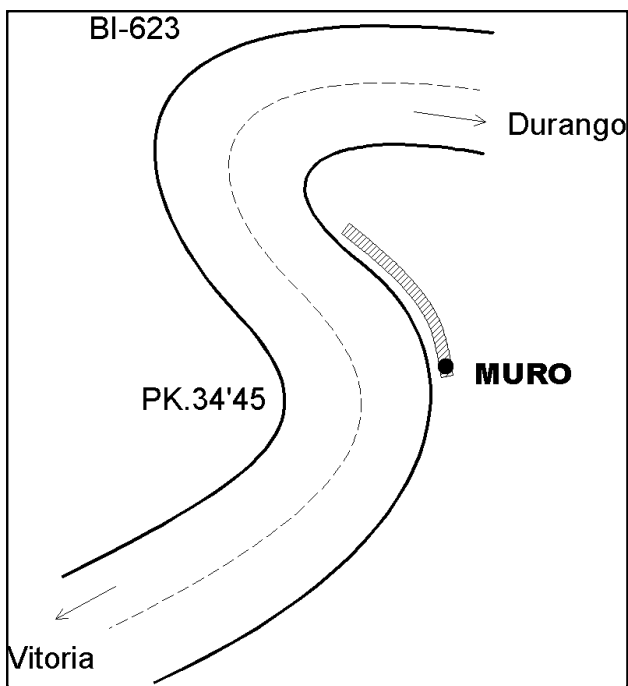
Clavo metálico semiesférico incrustado aproximadamente en el Km.34.450 de la Carretera BI-623, en un muro según reseña gráfica.
