## Reseña de Señal de Nivelación

**Número:** 204046  
**Nombre:** SSKM41  
**Línea o Ramal:** 204. Logroño - Miranda de Ebro

**Municipio:** Haro  
**Provincia:** La Rioja  
**Hoja MTN50:** 170  
**Señal:** Secundaria      **En posición:** Vertical  
**Señalizada:** 06 de agosto de 2001  
**Nivelada:**

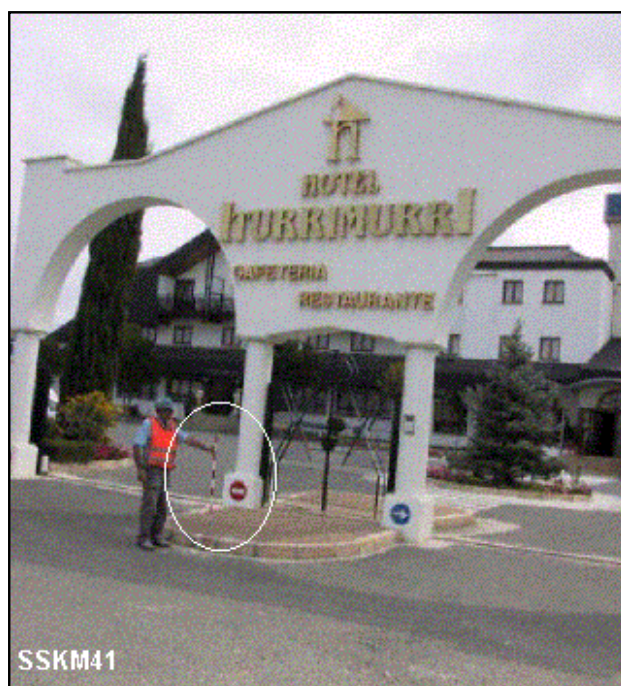
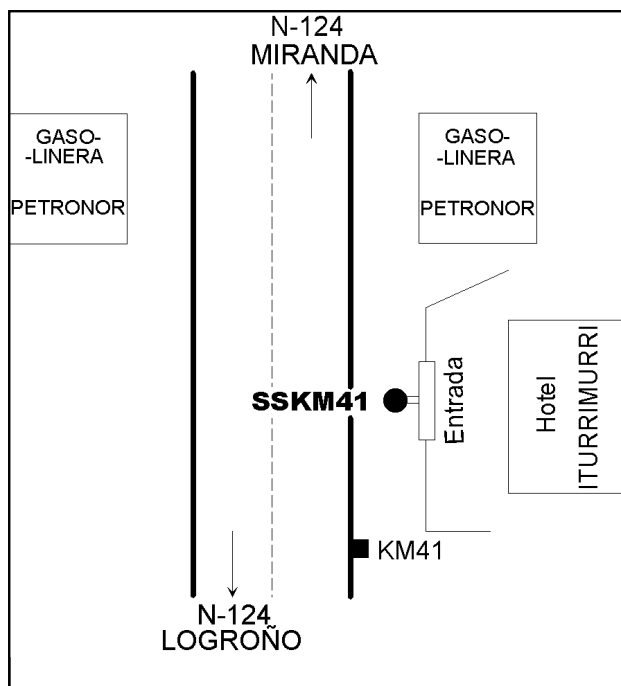
Clavo metálico semiesférico incrustado aproximadamente en el Km.41 (Origen Logroño) de la margen E de la Carretera Nacional 124, en la entrada al Hotel Iturrimurri.
