Reseña de Señal de Nivelación

Número: **204065**
Nombre: **SSKM26**
Línea o Ramal: **204. Logroño - Miranda de Ebro**

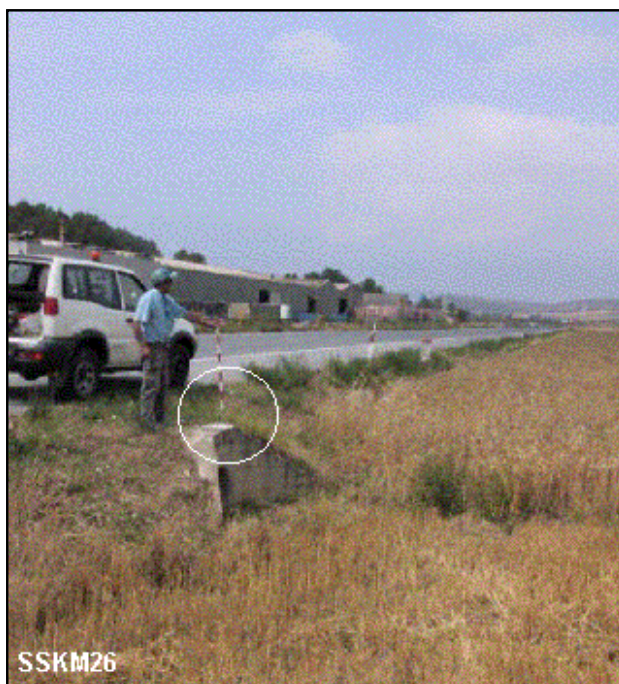
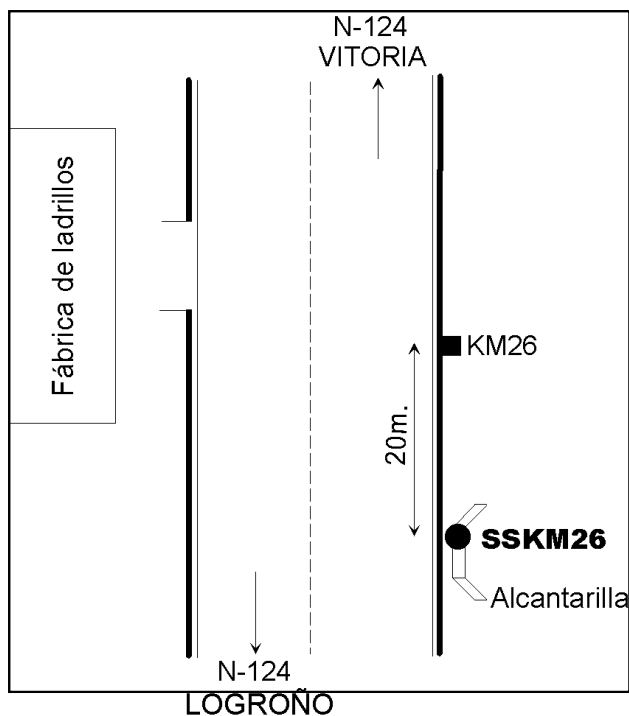
Clavo metálico semiesférico incrustado aproximadamente en el Km. 26 (Origen Vitoria) de la margen E de la Carretera Nacional 124, en una alcantarilla.
