## Reseña de Señal de Nivelación

**Número:** 212020  
**Nombre:** NGS583  
**Línea o Ramal:** 212. Molina - Monreal

**Municipio:** Morenilla  
**Provincia:** Guadalajara  
**Hoja MTN50:** 515  
**Señal:** Principal      **En posición:** Vertical  
**Señalizada:** 01 de septiembre de 1986  
**Nivelada:**

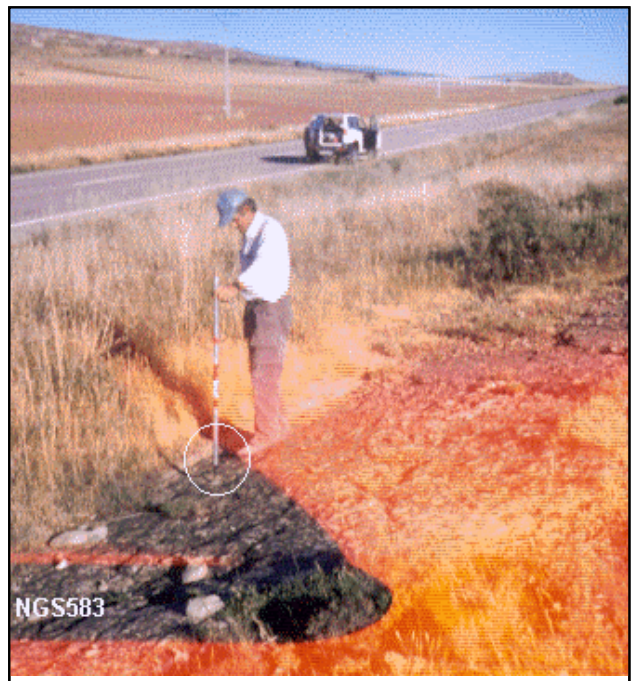
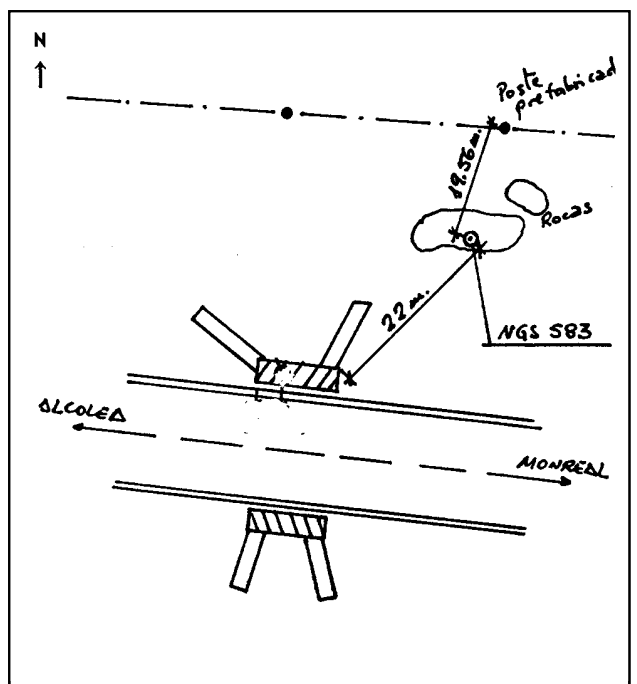
Clavo metálico semiesférico incrustado aproximadamente en el Km. 75.740 de la margen N de la Carretera Nacional 211, en una afloración rocosa, a 19.56 metros al S de un poste de hormigón, y a 22 metros del extremo E de la imposta de una alcantarilla.
