## Reseña de Señal de Nivelación

Número: **56**

Nombre: **BI-30\* (Durango)**

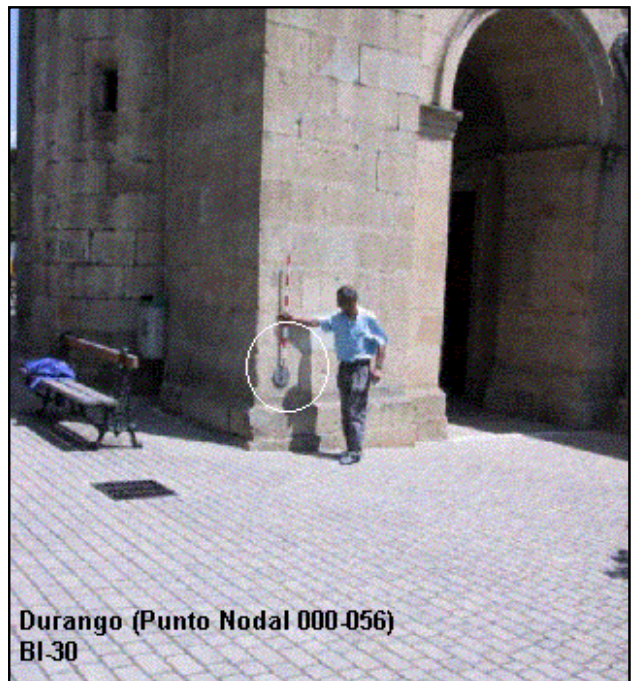
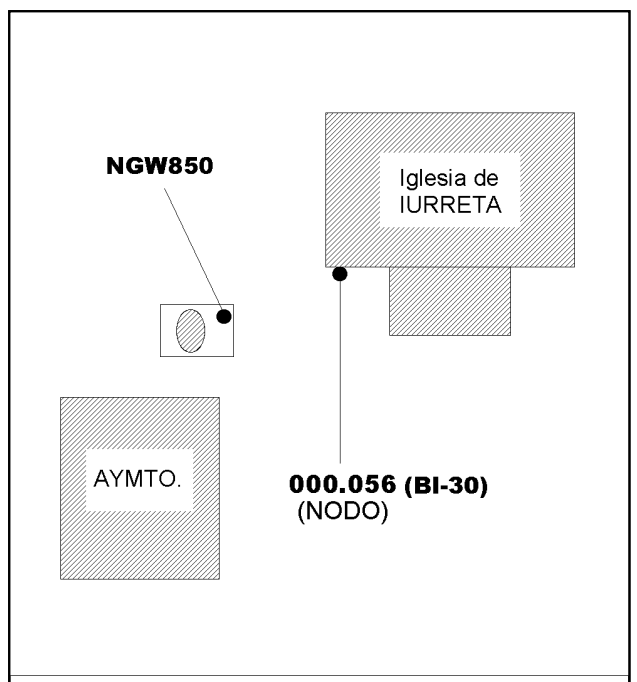
Clavo metálico semiesférico incrustado en la esquina SW de la iglesia de Iurreta.
