Reseña de Señal de Nivelación

Número: **56**

Nombre: **BI-30* (Durango)**

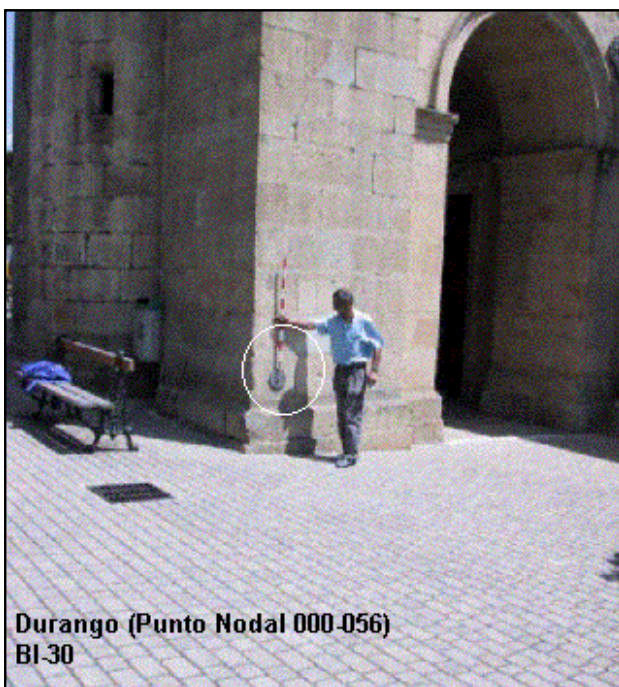
Clavo metálico semiesférico incrustado en la esquina SW de la iglesia de Iurreta.
