## Reseña de Señal de Nivelación

**Número:** 401012  
**Nombre:** NGY708  
**Línea o Ramal:** 401. Arriondas - Oviedo

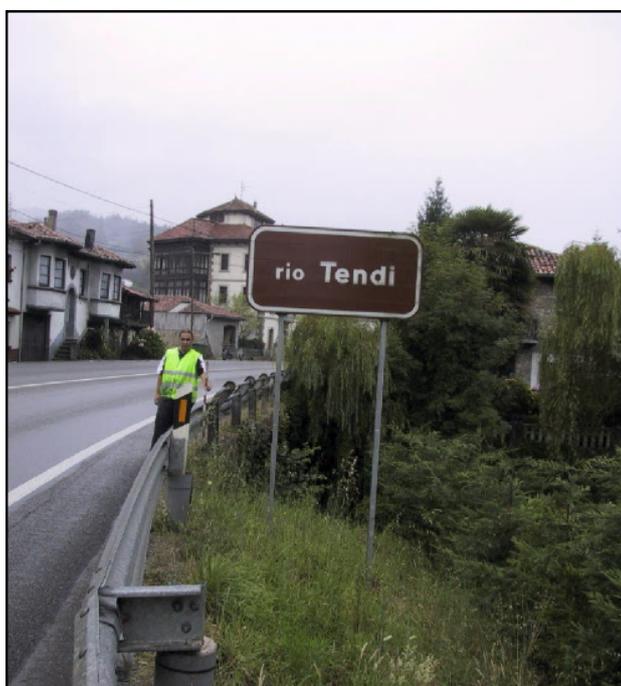
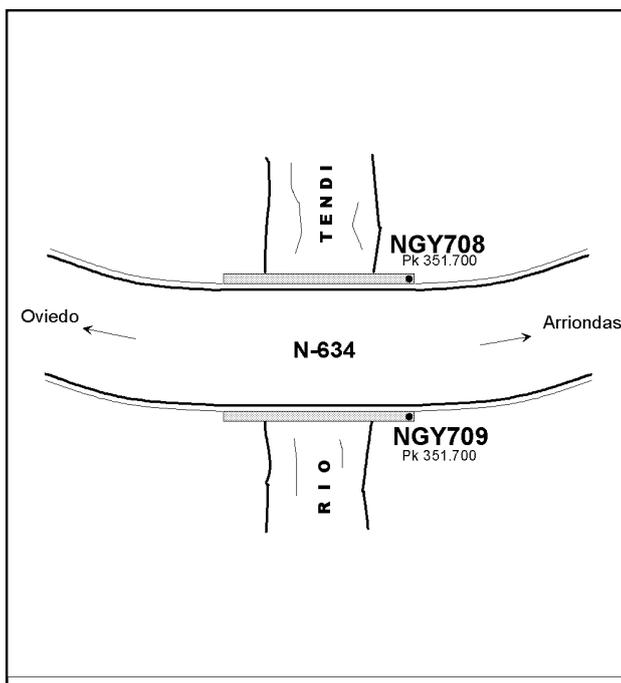
Clavo metálico semiesférico incrustado aproximadamente en el Km. 351.700 de la margen N de la Carretera N-634, y a unos 800 m. de la anterior. Incrustado vertical en estribo muro puente.
