## Reseña de Señal de Nivelación

**Número:** 527018  
**Nombre:** NGO767  
**Línea o Ramal:** 527. Bailén - Montoro

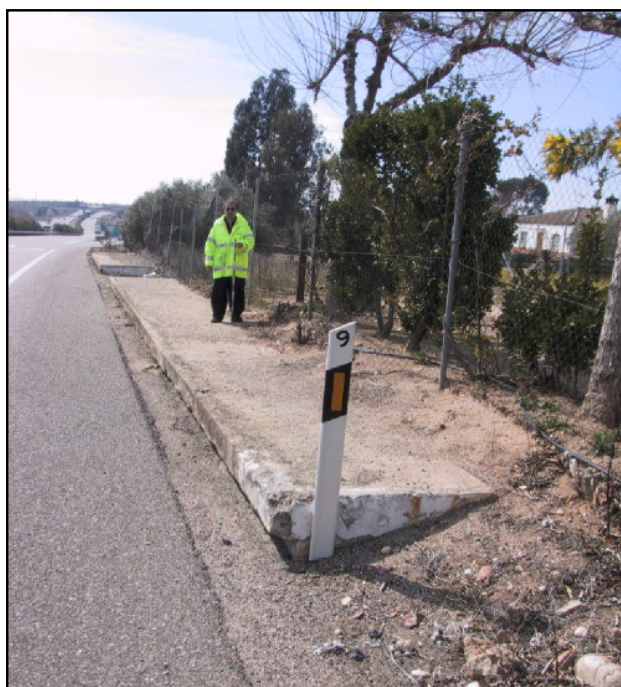
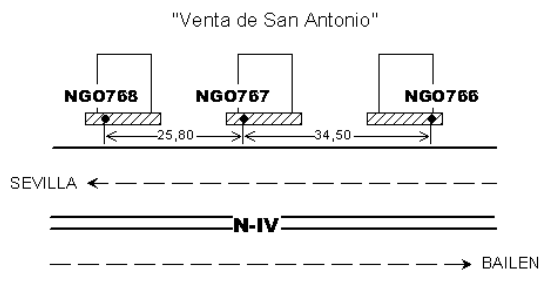
Clavo metálico semiesférico incrustado aproximadamente en el Km. 308.900 de la margen N de la Carretera N-IV. Dista unos 300 m. de la señal anterior. Clavo incrustado en la parte superior de un muro de protección, de un conjunto de casas (Venta de San Antonio) antiguas existentes en la margen N de la carretera, según reseña gráfica.
