Reseña de Señal de Nivelación

Número: **527035**
Nombre: **NGO779**
Línea o Ramal: **527. Bailén - Montoro**

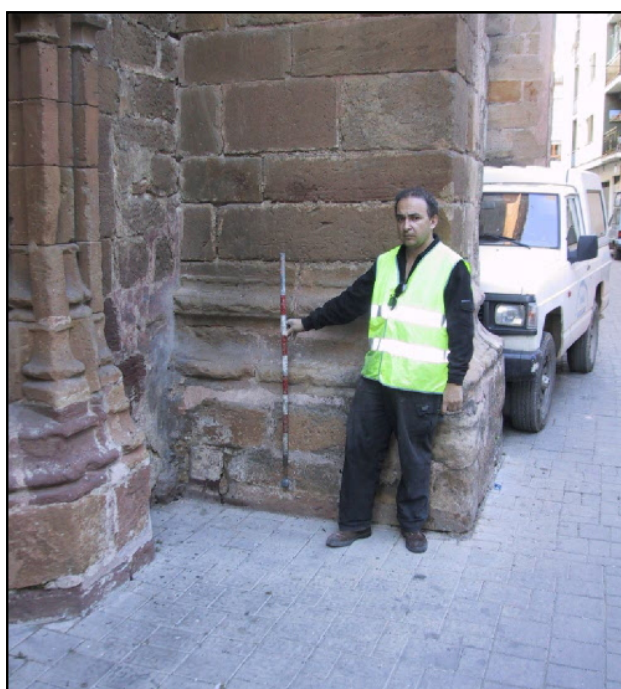
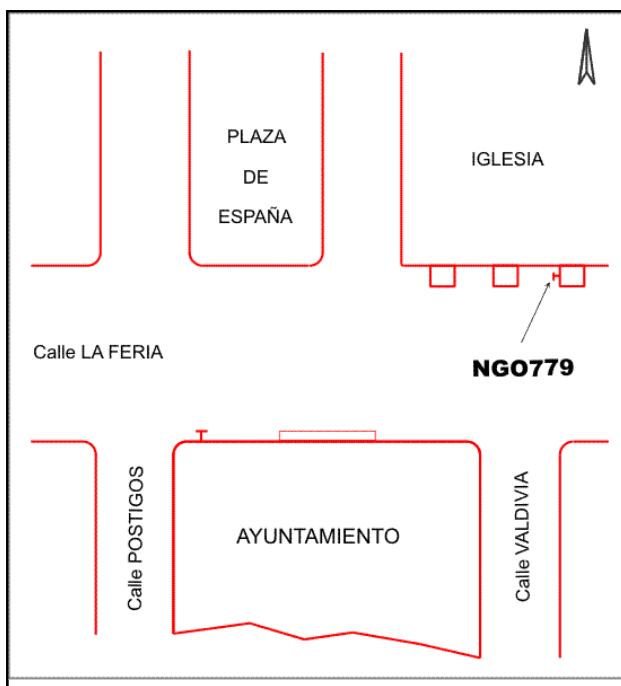
Clavo metálico semiesférico incrustado en el paramento del zócalo de la fachada de la Iglesia Parroquial de Andújar, a la derecha de la puerta de entrada a la misma, existente en la fachada S del edificio, según reseña gráfica y a 0.005 m. del suelo. Dista unos 700 m. de la señal anterior.
