Reseña de Señal de Nivelación

Número: **540056**
 Nombre: **NGY 819**
 Línea o Ramal: **540. Plasencia - Béjar**

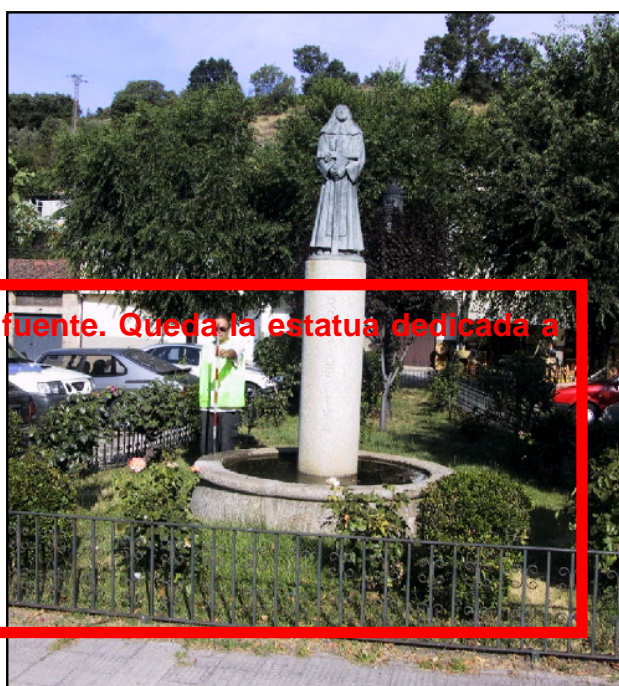
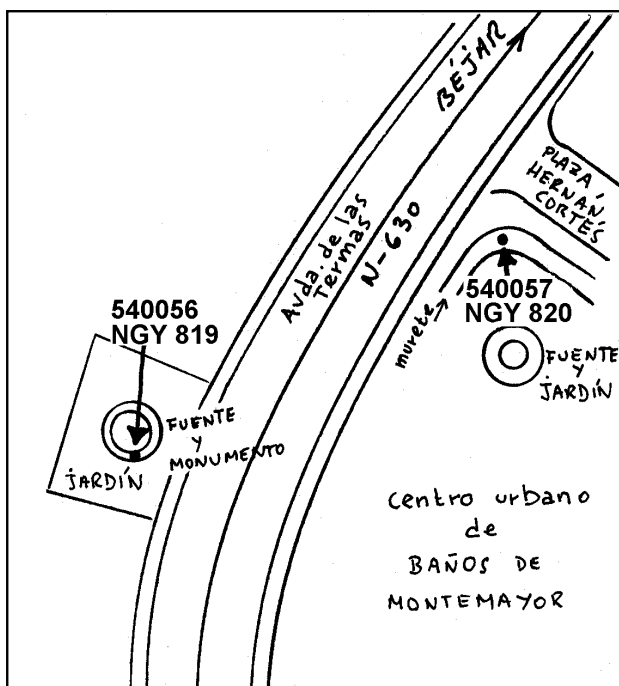
2021-10-04: DESAPARECIDO. Ya no existe la fuente. Queda la estatua dedicada a Rosa de Lima.
 Longitud: -5° 51' 31"
 Latitud: 40° 19' 06"
 Altitud elipsoidal:
 Precisión: ± (1 m - 10 m.)

Clavo metálico semiesférico incrustado en el borde de la fuente de granito que rodea la estatua de Santa Rosa de Lima, en el jardín que hay en Baños de Montemayor en la carretera (dentro del pueblo es Avenida de Las Termas), aproximadamente en el kilómetro 100 de la N-630, a la izquierda en dirección a Béjar.
