## Reseña de Señal de Nivelación

**Número:** 544011  
**Nombre:** NGS 210  
**Línea o Ramal:** 544. Orense - Verín

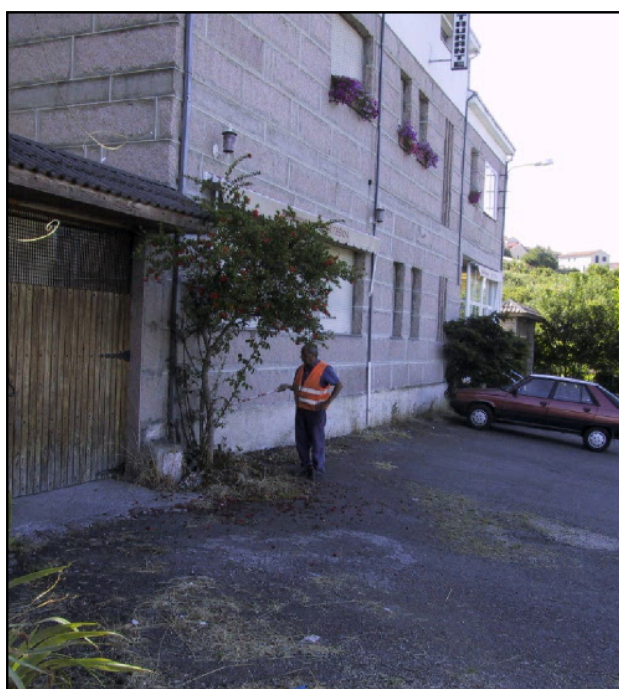
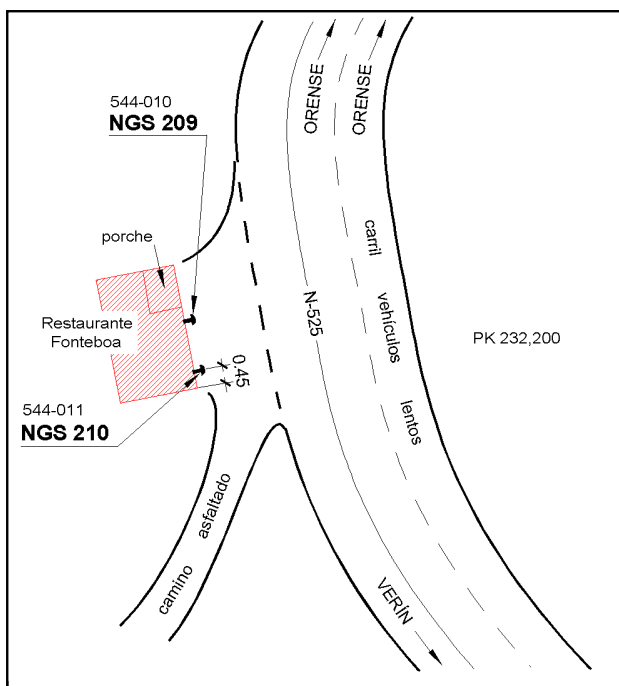
Clavo metálico cuya cabeza tiene la inscripción NGS 210 incrustado aproximadamente en el Km. 232,220 de la margen Oeste de la Carretera N-525. Está situado sobre el zócalo de piedra del restaurante FONTE BOA, a 0.50 metros del suelo y a 0.45 metros de la esquina SE del restaurante, según croquis.
