## Reseña de Señal de Nivelación

**Número:** 544051  
**Nombre:** NGS 234  
**Línea o Ramal:** 544. Orense - Verín

**Municipio:** Sandiás  
**Provincia:** Ourense  
**Hoja MTN50:** 264  
**Señal:** Principal      **En posición:** Vertical  
**Señalizada:** 01 de octubre de 1984  
**Nivelada:**

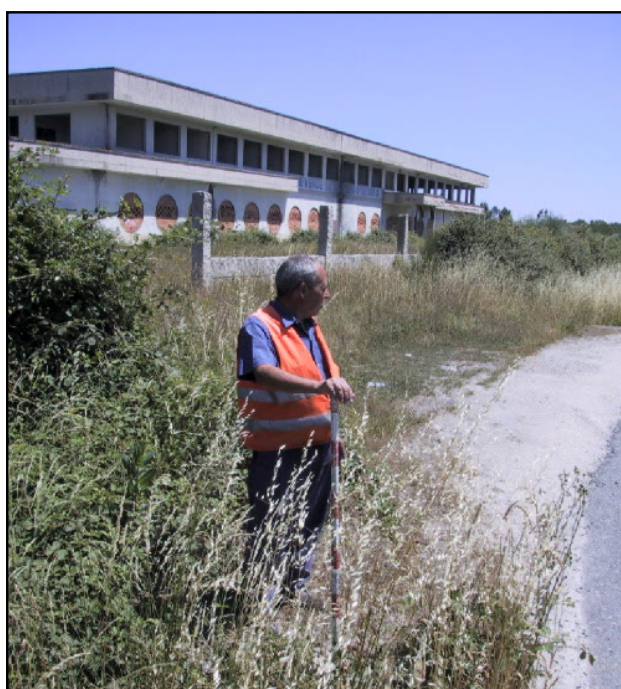
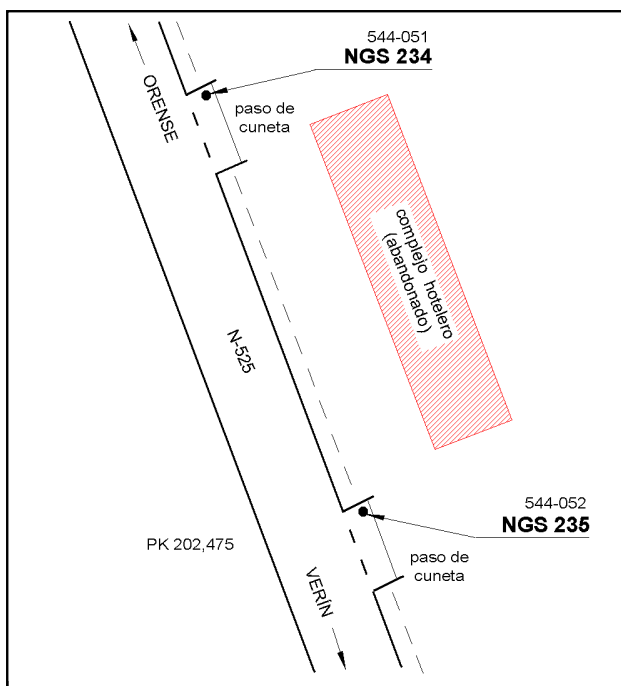
Clavo metálico cuya cabeza tiene grabada la inscripción NGS 234 incrustado aproximadamente en el Km. 202,575 de la margen Este de la Carretera N-525. Está situado sobre la solera hormigonada de un paso de cuneta que da acceso a un edificio de dos plantas (complejo hostelero sin concluir), según croquis. Dista unos 775 m. de la señal número 544050.
