## Reseña de Señal de Nivelación

**Número:** 544061  
**Nombre:** SSK 195,6  
**Línea o Ramal:** 544. Orense - Verín

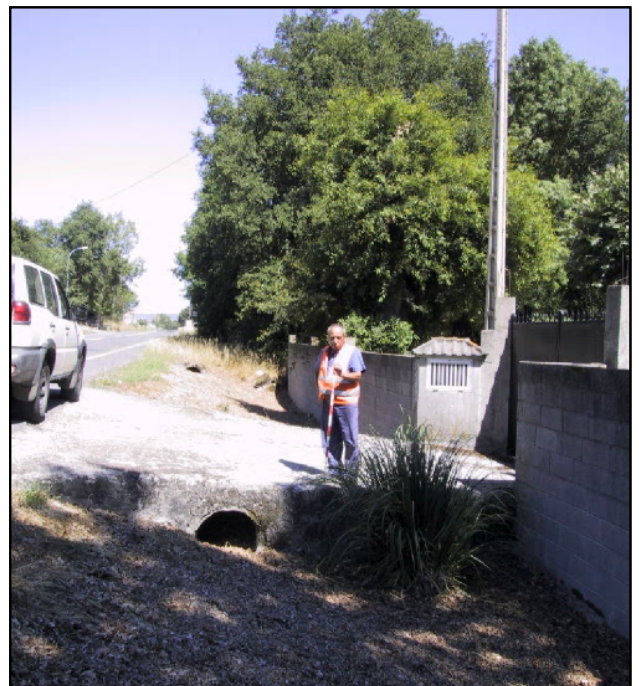
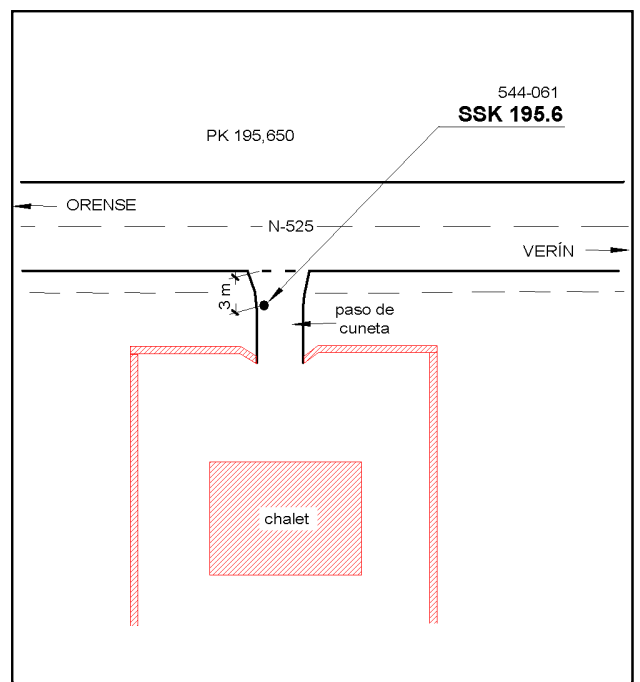
Clavo metálico semiesférico incrustado aproximadamente en el Km. 195,650 de la margen Sur de la Carretera N-525. Está situado en el extremo Oeste de la solera hormigonada que es paso de cuneta y da acceso a un chalet, según croquis. Dista unos 650 m. de la señal número 544060.
