## Reseña de Señal de Nivelación

**Número:** 548013  
**Nombre:** NGZ 89  
**Línea o Ramal:** 548. Rio - Santiago

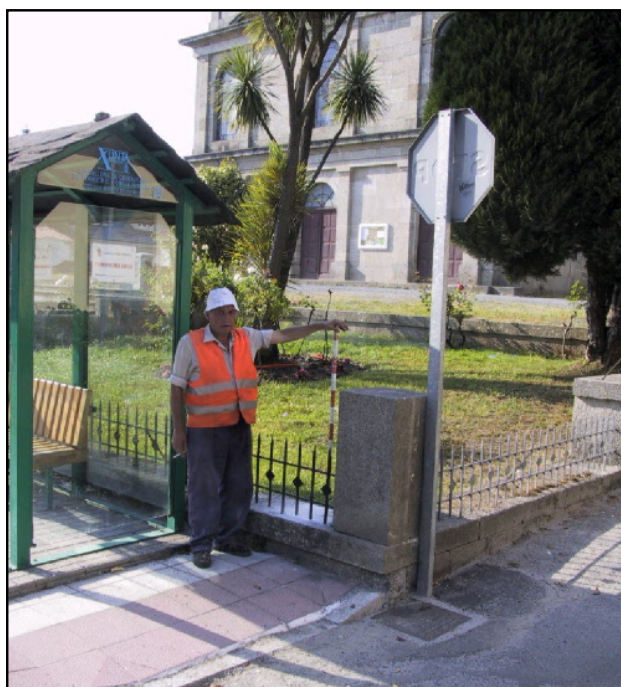
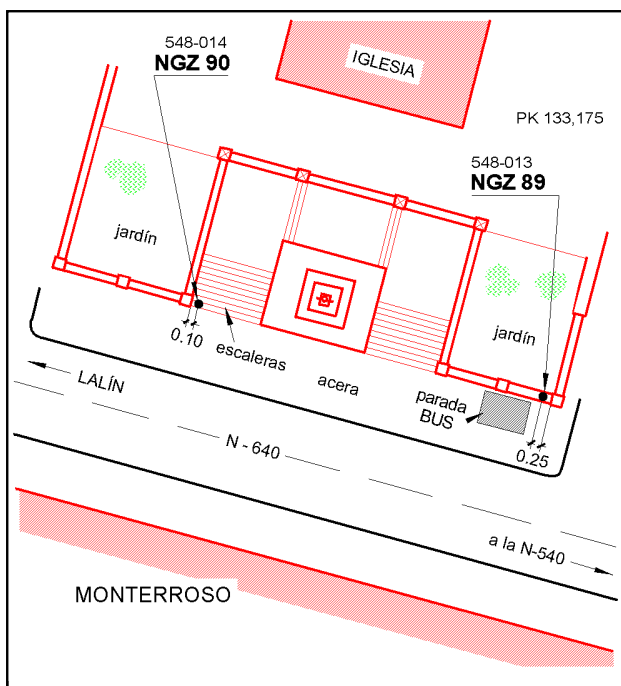
Clavo metálico cuya cabeza tiene la inscripción NGZ 89 incrustado aproximadamente en el Km. 133,175 de la margen Norte de la Carretera N-640, dentro de la población de Monterroso. Dista unos 700 m. de la señal número 548012. Está situado sobre la cara superior de un pequeño murete que rodea el jardín de la Iglesia de Monterroso, 0,25 metros al Oeste del pilar que hay en la esquina SE, según croquis.
