## Reseña de Señal de Nivelación

**Número:** 551002  
**Nombre:** NAPH975  
**Línea o Ramal:** 551. Behovia - Villava

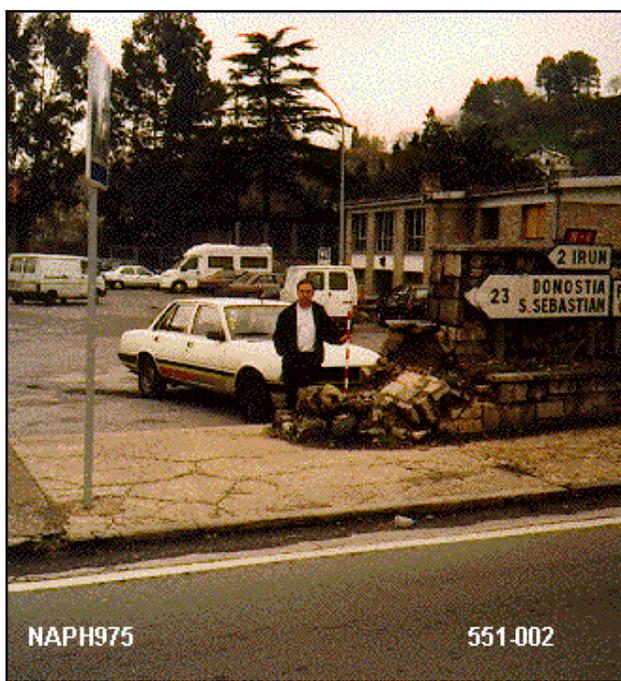
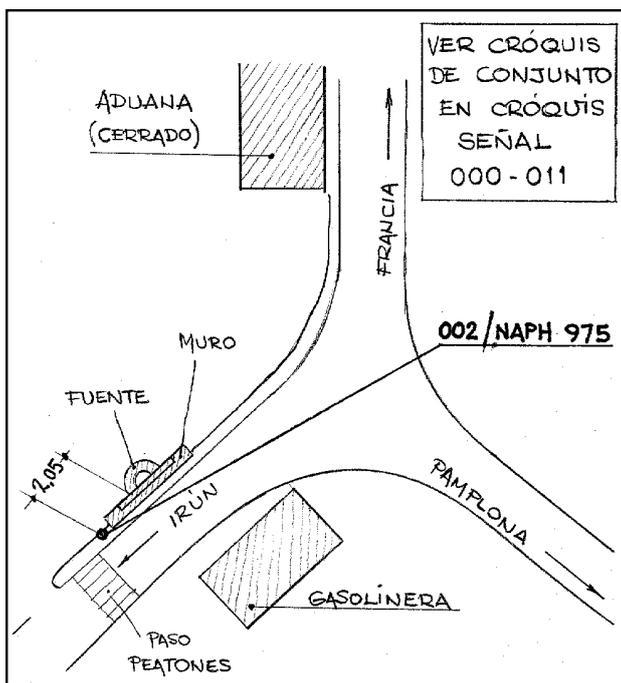
Clavo metálico al S. del bordillo de hormigón de la acera que limita la carretera de Behovia a Irún con el aparcamiento de un recinto comercial por la parte posterior de la aduana (cerrada) y frente a una gasolinera situada en el cruce de las carreteras Irún-Behovia y Behovia-Pamplona, según croquis.
