Reseña de Señal de Nivelación

Número: **551011**
Nombre: **NAPF734**
Línea o Ramal: **551. Behovia - Villava**

Municipio: **Bera**
Provincia: **Navarra**
Hoja MTN50: **65**
Señal: **Principal** En posición: **Vertical**
Señalizada: **01 de enero de 1954**
Nivelada: **01 de enero de 2000**

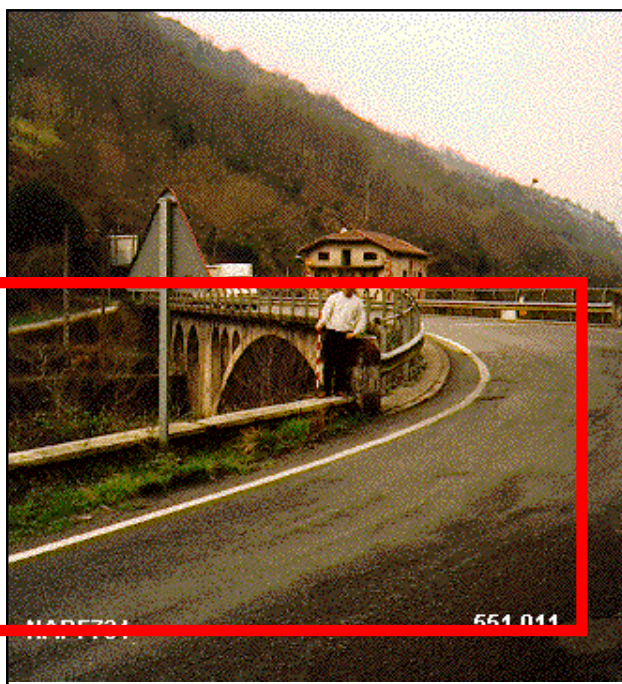
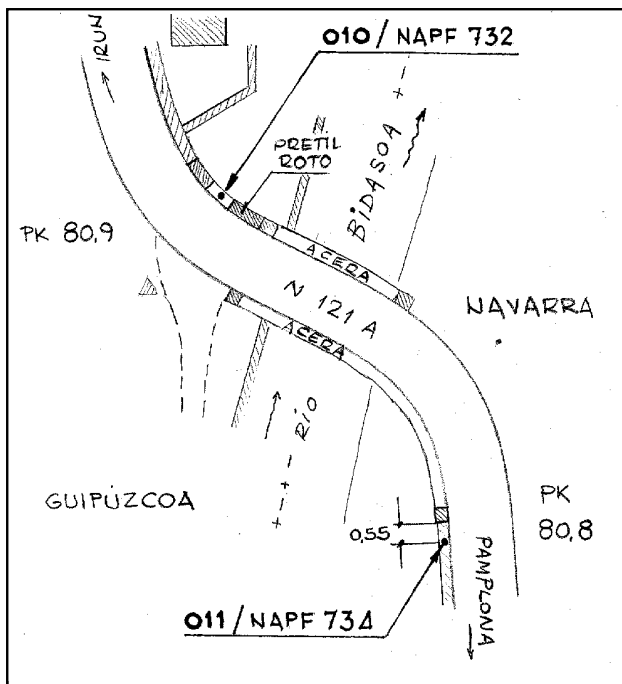
2005-03-14: Señal desaparecida: muro roto.
Longitud: **-1° 43' 47"**
Latitud: **43° 17' 40"**
Altitud elipsoidal:
Precisión: **± (1 m - 10 m.)**

Cavo metálico incrustado aproximadamente en el Km. 80,8 de la Carretera Nacional 121-A, sobre un pretil o muro que separa la carretera y el río, a 0,55 m. del pilar donde se inicia dicho muro; en la margen O. de la carretera, según croquis.
