## Reseña de Señal de Nivelación

**Número:** 551020  
**Nombre:** SSK 71,8  
**Línea o Ramal:** 551. Behovia - Villava

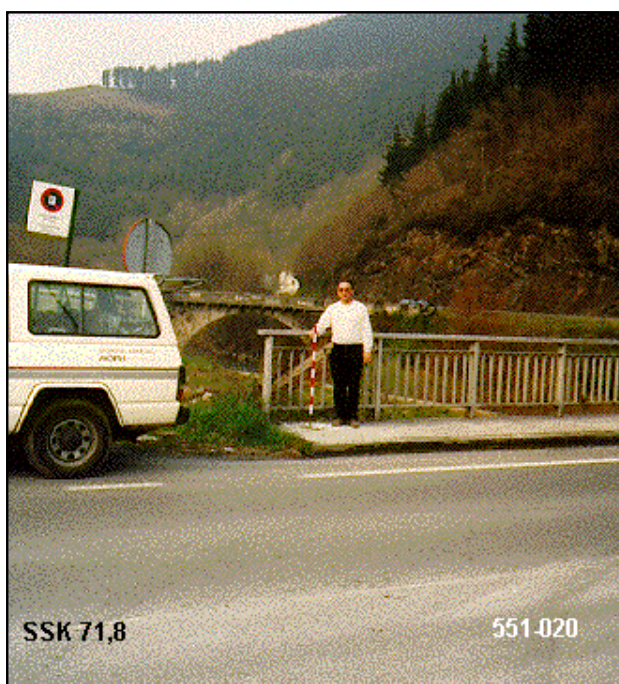
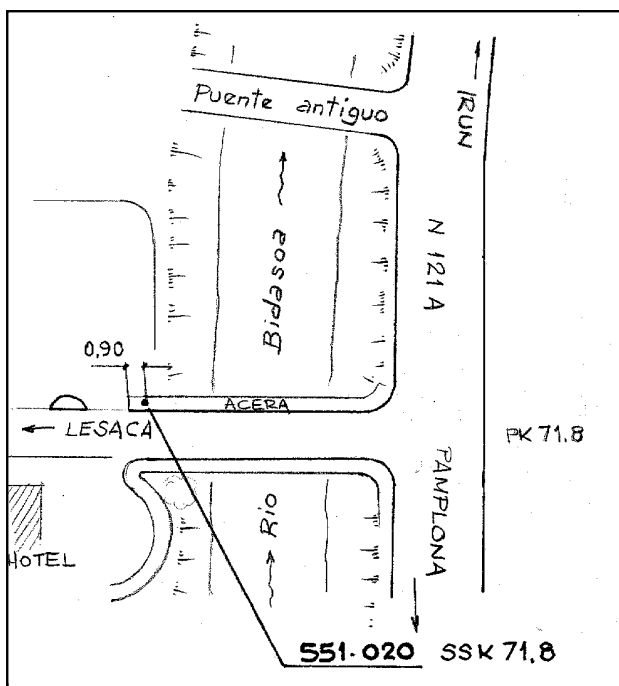
Clavo metálico semiesférico incrustado en la acera de hormigón, en el extremo NE. del puente que cruza el río Bidasoa, en el comienzo de la carretera a Lesaca desde el km. 71,8 de la carretera Nacional 121-A, a 0,90 m. del extremo de la acera, según croquis.
