## Reseña de Señal de Nivelación

**Número:** 551022  
**Nombre:** NAPF742  
**Línea o Ramal:** 551. Behovia - Villava

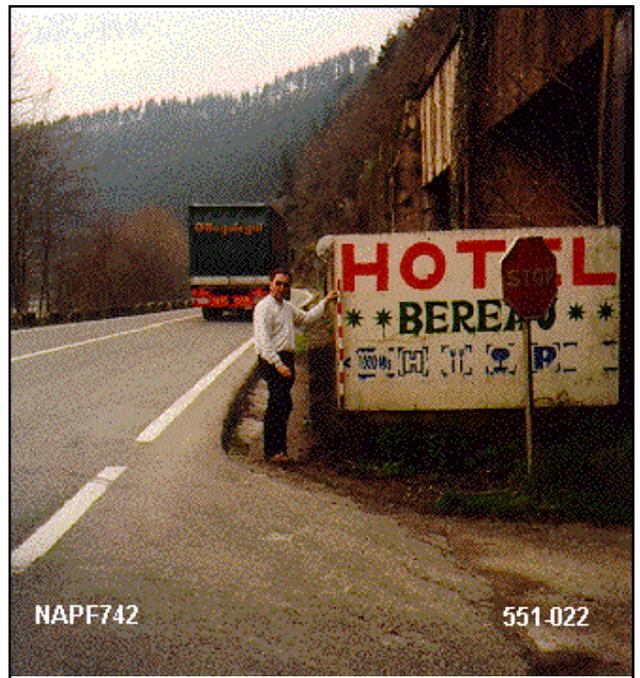
NAPF742

Clavo metálico incrustado aproximadamente en el Km. 70,350 de la margen E. de la Carretera Nacional 121-A, en el muro de un vertedero del canal de abastecimiento de la Central Eléctrica del Bidasoa, en su parte SE. y a unos 0,40 m. por encima del suelo, según croquis.
