## Reseña de Señal de Nivelación

**Número:** 551024  
**Nombre:** SSK 68,2  
**Línea o Ramal:** 551. Behovia - Villava

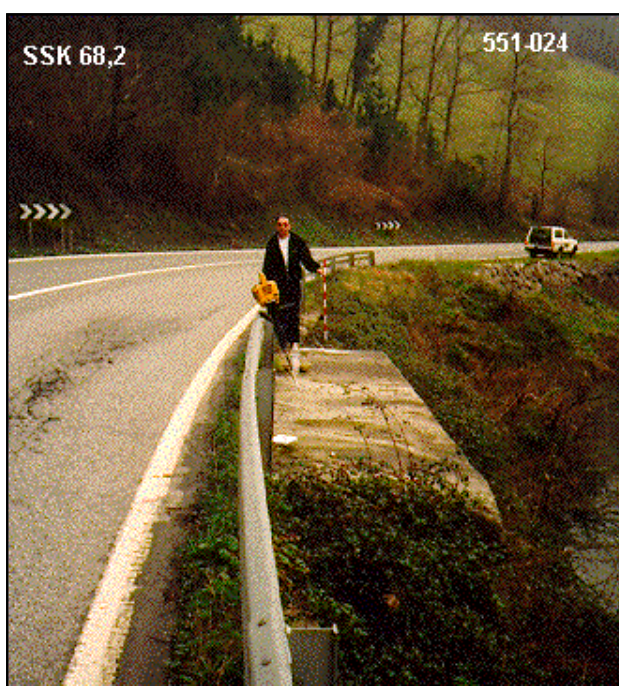
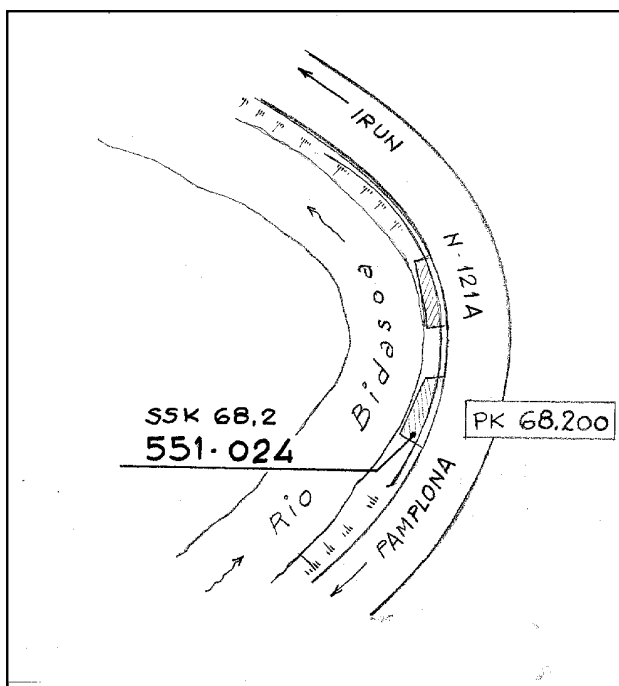
Clavo metálico semiesférico incrustado aproximadamente en el Km. 68,2 de la margen O. de la Carretera Nacional 121-A, sobre la coronación de un muro de contención de 1,5 m. de ancho entre la carretera y el río Bidasoa al mismo nivel de la rasante de la carretera a 1 m. aproximadamente del borde de la calzada y 0,20 m. del extremo del muro, según croquis.
