## Reseña de Señal de Nivelación

**Número:** 551026  
**Nombre:** NGV3  
**Línea o Ramal:** 551. Behovia - Villava

**Municipio:** Igantzi  
**Provincia:** Navarra  
**Hoja MTN50:** 65  
**Señal:** Principal                      **En posición:** Horizontal  
**Señalizada:** 18 de marzo de 1999  
**Nivelada:** 01 de enero de 2000

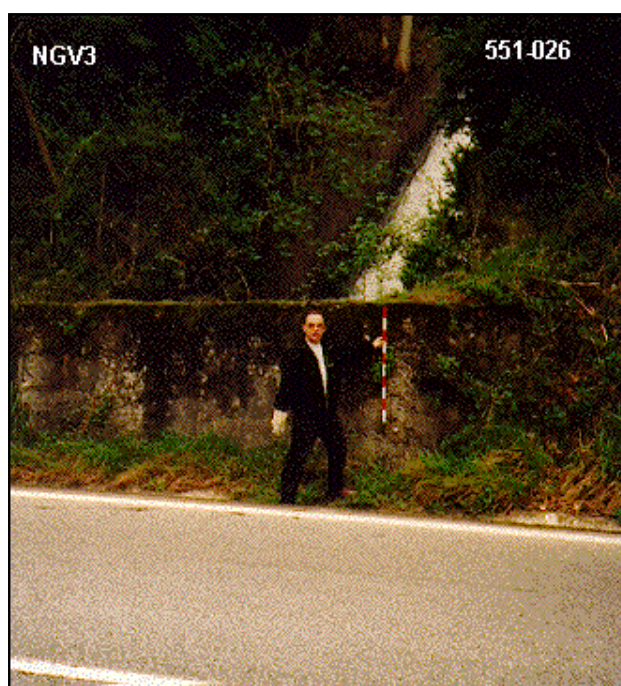
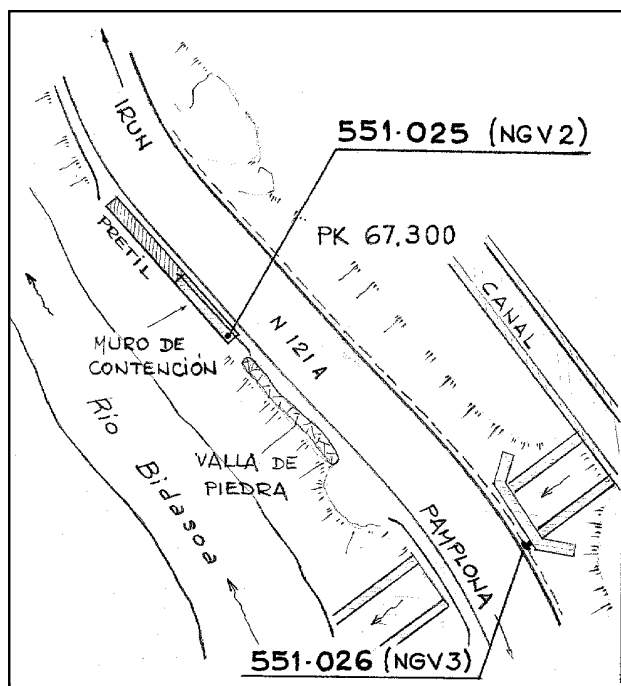
Clavo metálico incrustado aproximadamente en el Km. 67,3 de la Carretera Nacional 121-A, sobre un muro de hormigón que sirve de protección a un aliviadero de un canal situado paralelo a lo largo de la carretera, a 0,15 m. de la arista S. del muro y a 0,50 m. sobre el suelo, en la margen NE. de la carretera, según croquis.
