## Reseña de Señal de Nivelación

**Número:** 551037  
**Nombre:** SSK 58,4  
**Línea o Ramal:** 551. Behovia - Villava

**Municipio:** Sunbilla  
**Provincia:** Navarra  
**Hoja MTN50:** 65  
**Señal:** Secundaria      **En posición:** Vertical  
**Señalizada:** 18 de marzo de 1999  
**Nivelada:** 01 de enero de 2000

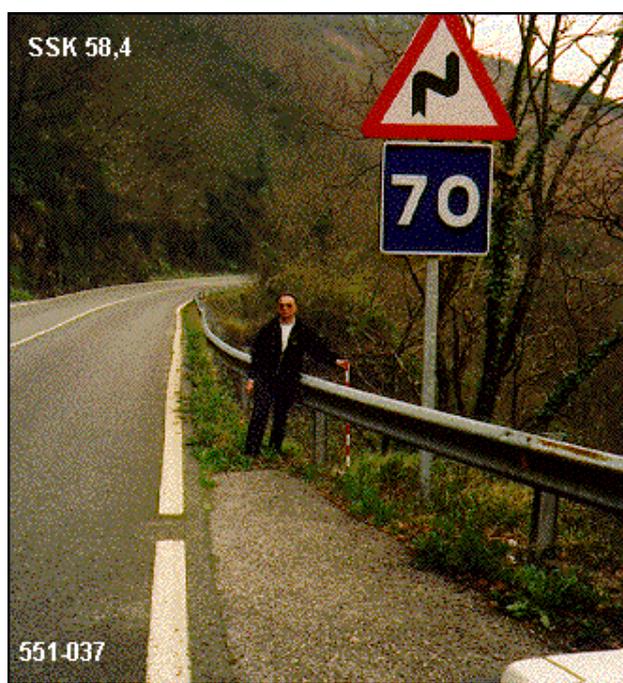
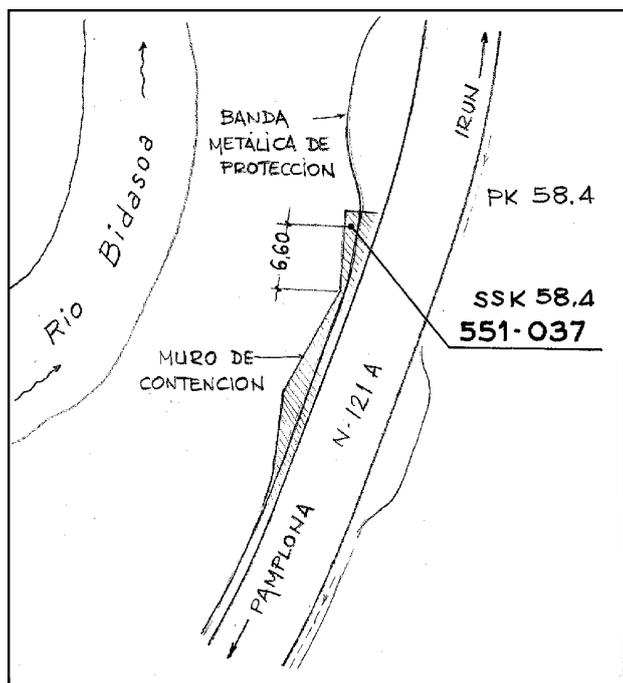
Clavo metálico semiesférico incrustado aproximadamente en el Km. 58,4 en la coronación de un muro de contención en la margen O. de la carretera Nacional 121-A, en el extremo N. del muro, unos 0,20 m. por debajo de la rasante de la calzada y 6,60 m. al N. de un quiebro que hace el muro, según croquis.
