## Reseña de Señal de Nivelación

**Número:** 551051  
**Nombre:** NAPF764  
**Línea o Ramal:** 551. Behovia - Villava

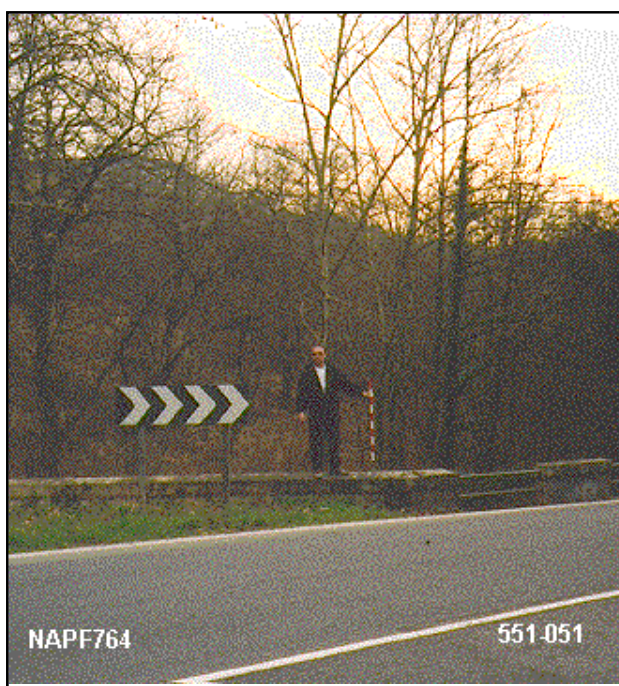
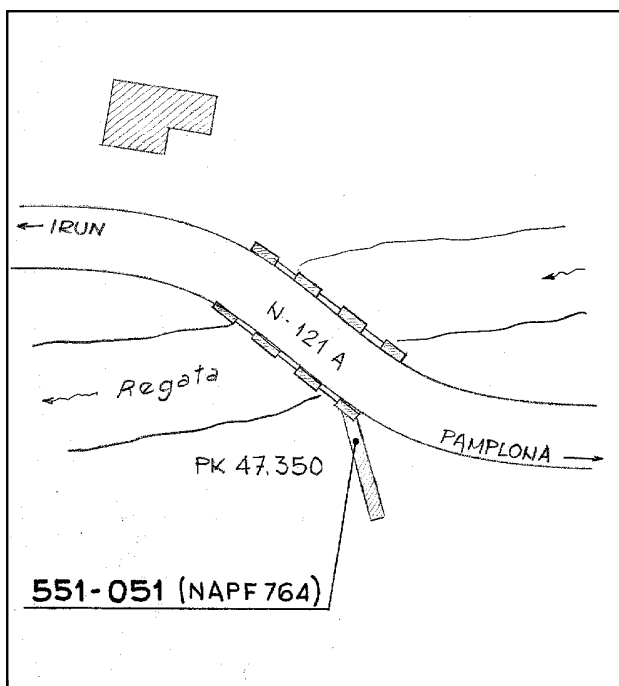
Clavo metálico incrustado aproximadamente en el Km.47,350 de la margen S. de la Carretera Nacional 121-A, sobre la cara superior de un muro en el extremo SE. de un pontón sobre la regata Marín, según croquis.

DESAPARECIDA (Muro reconstruido). Es la antigua señal NAPF 764, -página 42- de la línea nº 72, Behovia-Jaca, de 1954.
