## Reseña de Señal de Nivelación

**Número:** 551075  
**Nombre:** SSK 0,8  
**Línea o Ramal:** 551. Behovia - Villava

**Municipio:** Ultzama  
**Provincia:** Navarra  
**Hoja MTN50:** 90  
**Señal:** Secundaria      **En posición:** Vertical  
**Señalizada:** 24 de marzo de 1999  
**Nivelada:** 01 de enero de 2000

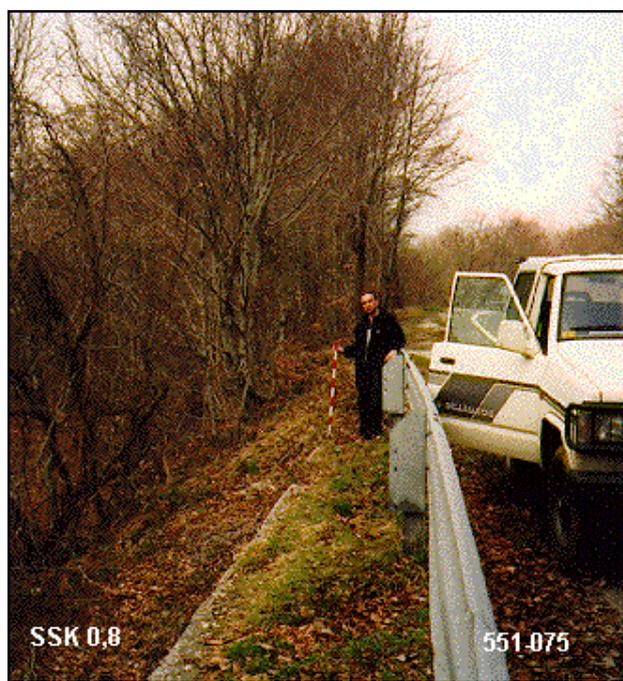
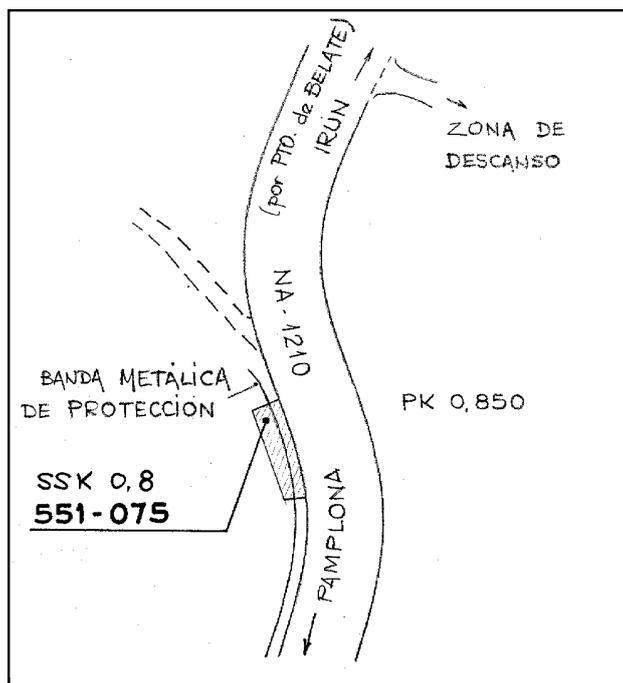
Clavo metálico semiesférico incrustado aproximadamente en el Km. 0,850 de la carretera NA-1210 (antigua crta. nacional de Pamplona a Irún), en la margen O., en la coronación de un muro de contención de hormigón, a 0.20 m. del extremo N. del muro y 0.15 m. del borde exterior, por detrás de la bionda, según croquis.
