## Reseña de Señal de Nivelación

**Número:** 552006  
**Nombre:** SSK 1,0  
**Línea o Ramal:** 552. Villava - Urroz

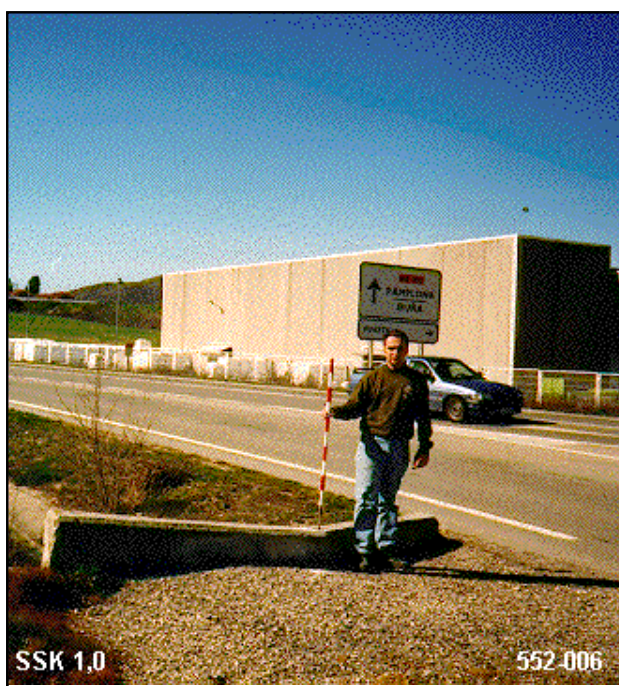
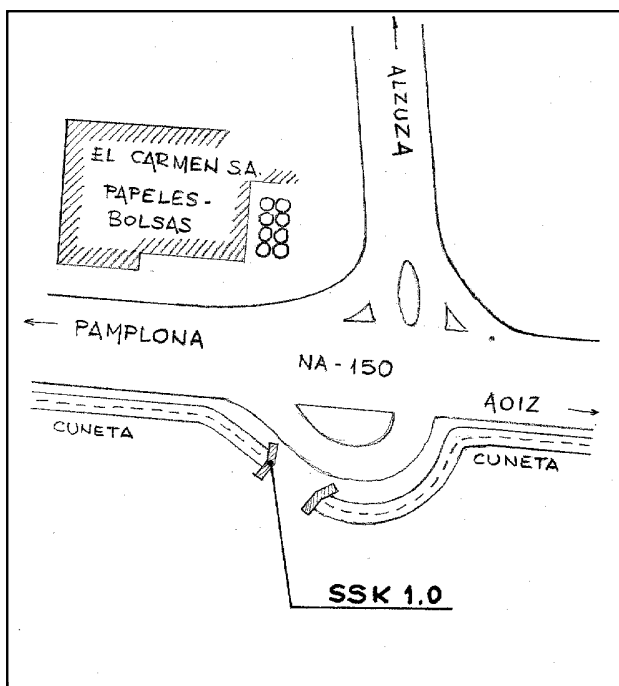
Clavo metálico semiesférico incrustado en el Km. 1,030 en la margen derecha de la Carretera NA-150 de Huarte a Aoiz en la cara superior de un murete de hormigón de 25 cm. de altura, que sirve de protección a un paso de cuneta, en el quiebro del murete, según croquis.
