## Reseña de Señal de Nivelación

Número: **552011**  
Nombre: **SSK 5,3**  
Línea o Ramal: **552. Villava - Urroz**

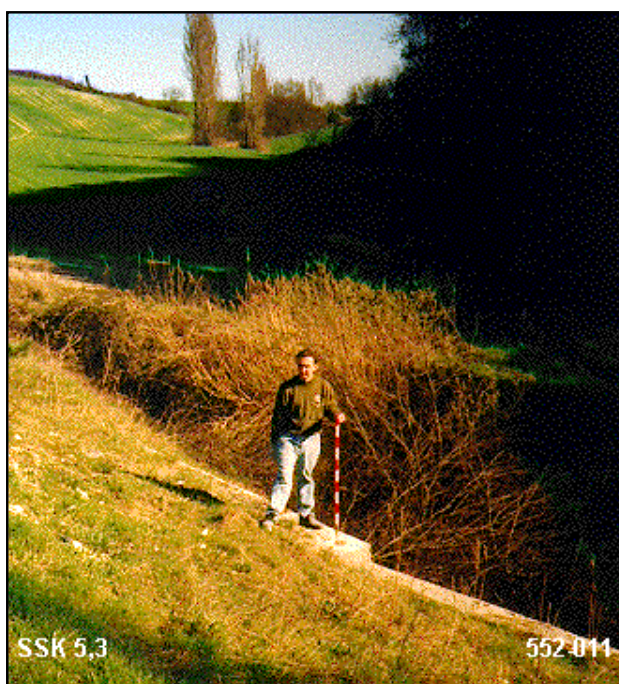
Clavo metálico semiesférico incrustado aproximadamente en el Km. 5,3 en la margen derecha de la Carretera NA-150 de Huarte a Aoiz, en el extremo O. de la imposta de una alcantarilla de hormigón, a 15 cm. del borde y a unos 2 m. por debajo de la rasante de la calzada, según croquis.
