Reseña de Señal de Nivelación 13-abr-2024

Número: 552013
Nombre: SSK 7,5
Línea o Ramal: 552. Villava - Urroz

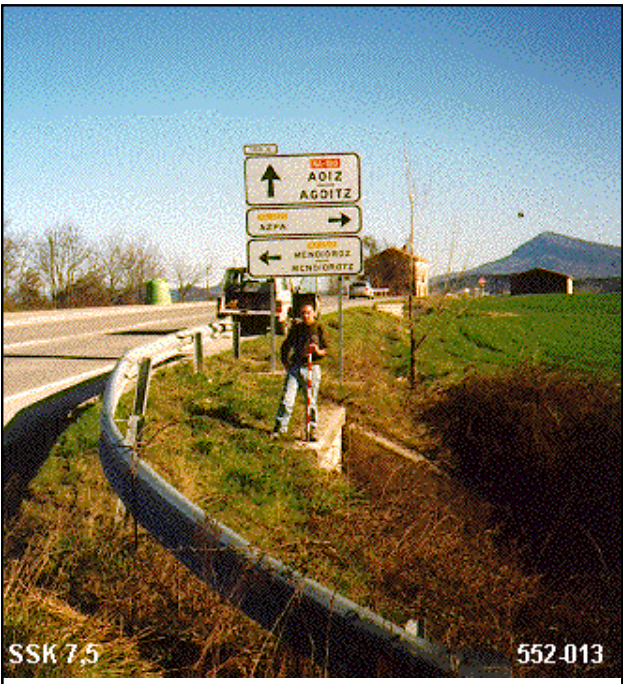
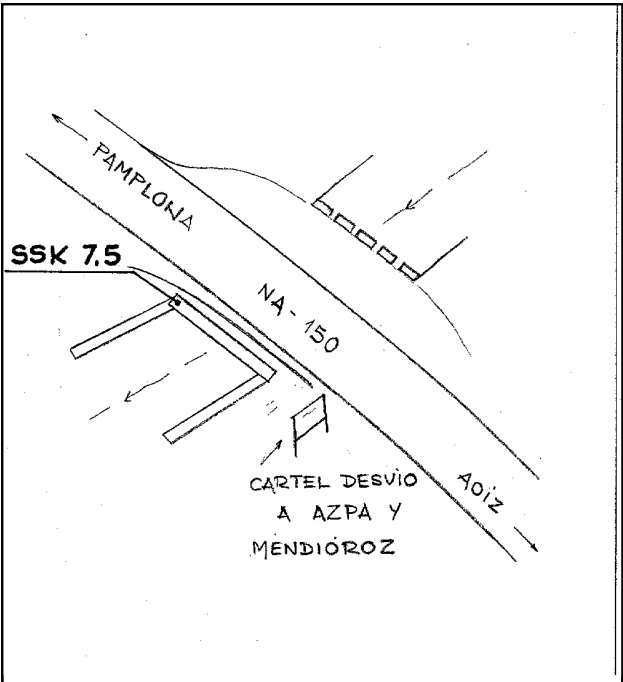
Clavo metálico semiesférico incrustado aproximadamente en el Km. 7,5 en la margen derecha de la carretera NA-150 de Huarte a Aoiz, en la cara superior de la imposta de un puente, en el extremo O. a 20 cm. del borde según croquis.
