## Reseña de Señal de Nivelación

**Número:** 552017  
**Nombre:** SSK 10,4  
**Línea o Ramal:** 552. Villava - Urroz

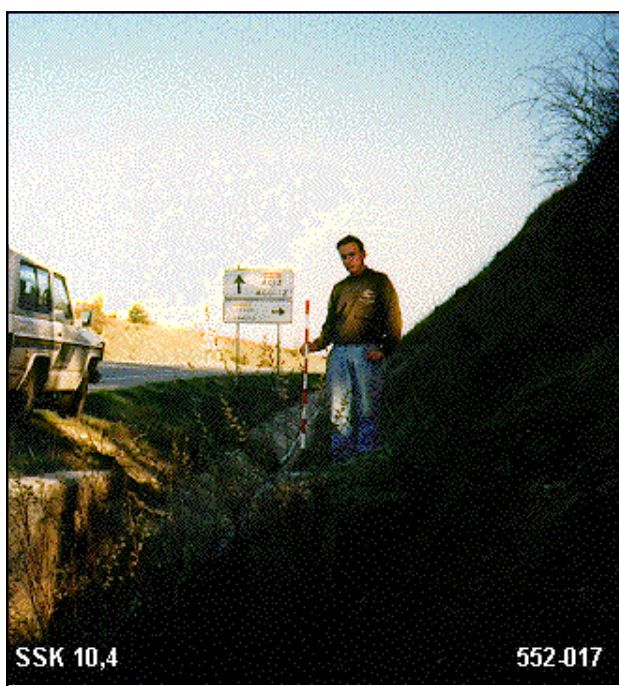
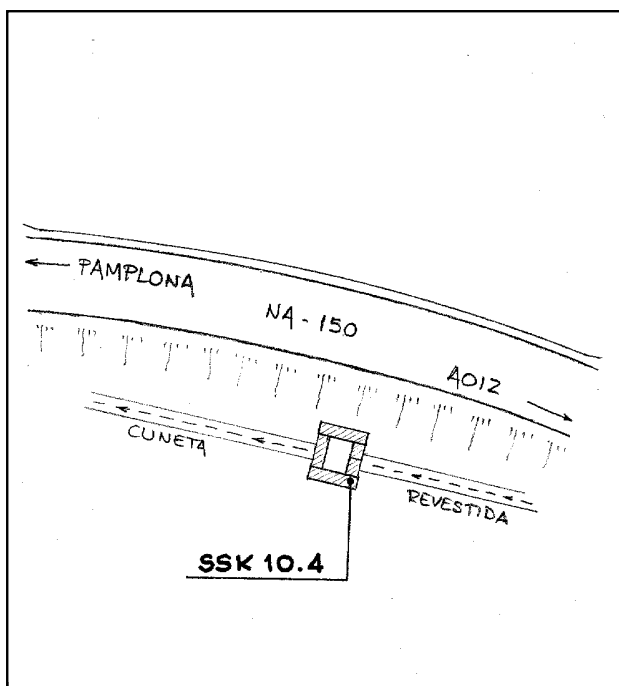
Clavo metálico semiesférico incrustado aproximadamente en el Km. 10,4 en la margen derecha de la Carretera NA-150 de Huarte a Aoiz, en la esquina SE. de una atarjea de hormigón, según croquis.
