## Reseña de Señal de Nivelación

**Número:** 581070  
**Nombre:** SSCEPSA  
**Línea o Ramal:** 581. Betanzos - Santiago

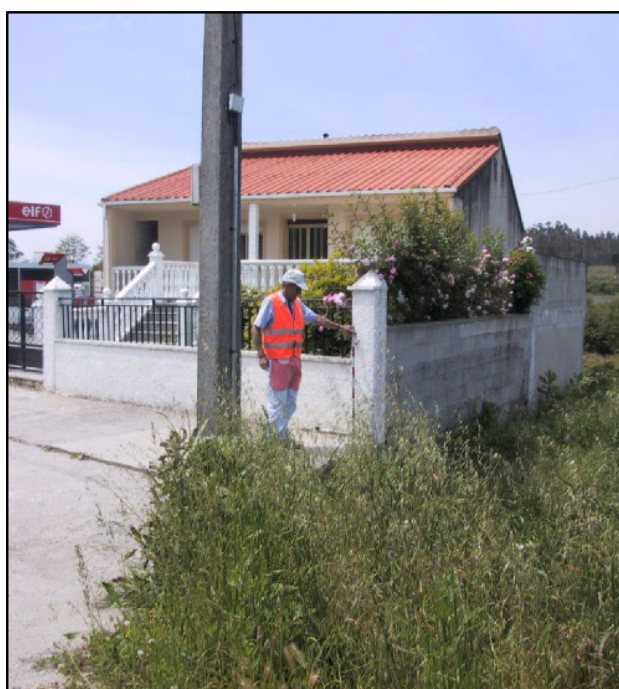
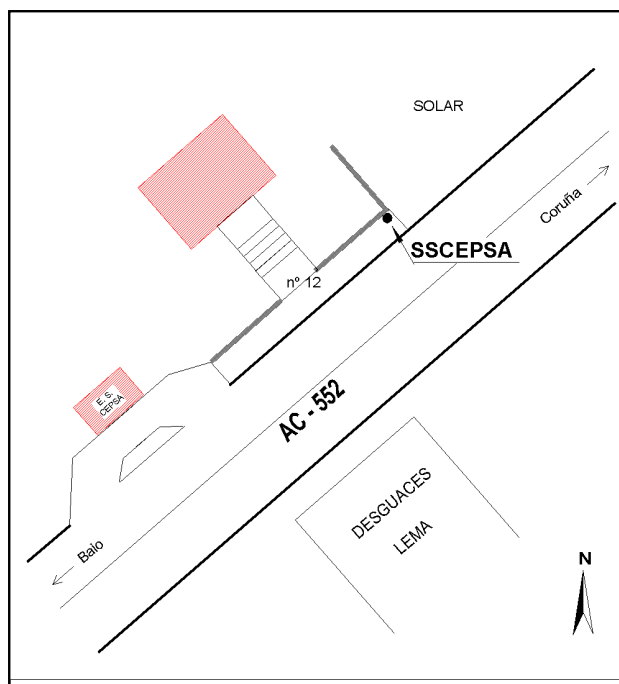
Clavo metálico semiesférico incrustado aproximadamente en el Km. 32,700 de la margen N de la Carretera C-552, en el extremo E de la solera de hormigón de entrada a la casa nº 12.
