Reseña de Señal de Nivelación

Número: **581112**
Nombre: **SSK52,200**
Línea o Ramal: **581. Betanzos - Santiago**

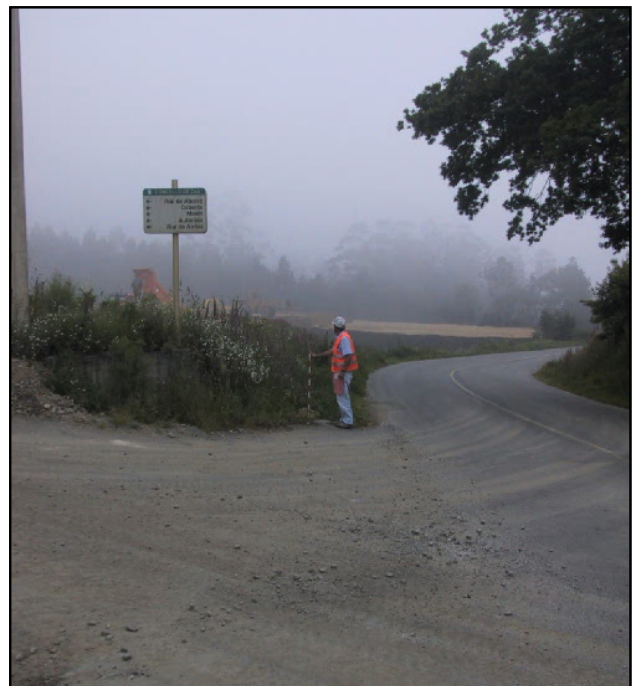
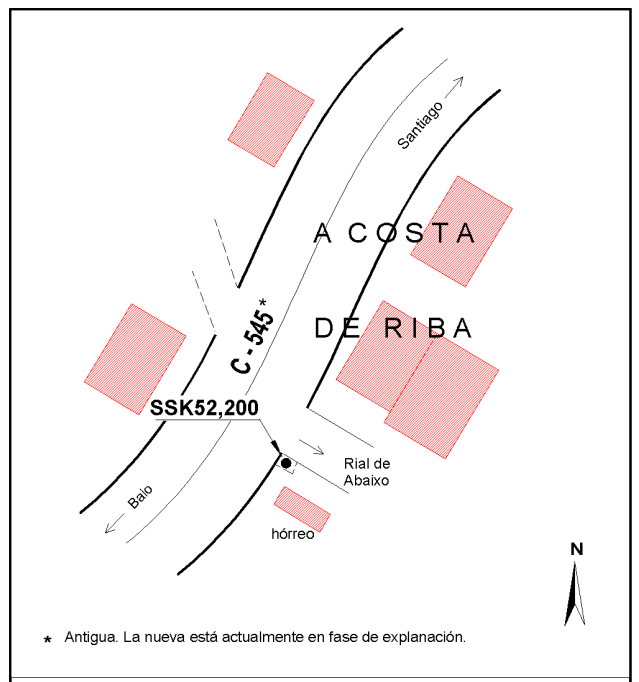
Clavo metálico semiesférico incrustado aproximadamente en el Km. 52,200 de la margen E de la Carretera C-545, en una alcantarilla al S del camino que conduce a Rial de Abaixo.
