**Reseña de Señal de Nivelación** 13-abr-2024

**Número:** 581119  
**Nombre:** NGZ266  
**Línea o Ramal:** 581. Betanzos - Santiago

**Municipio:** Santa Comba  
**Provincia:** A Coruña  
**Hoja MTN50:** 69  
**Señal:** Principal **En posición:** Horizontal  
**Señalizada:** 26 de mayo de 2005  
**Nivelada:**

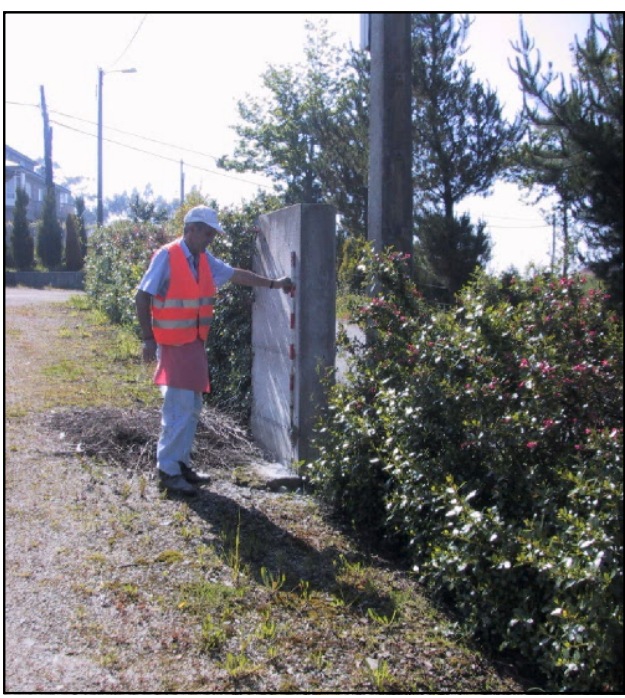
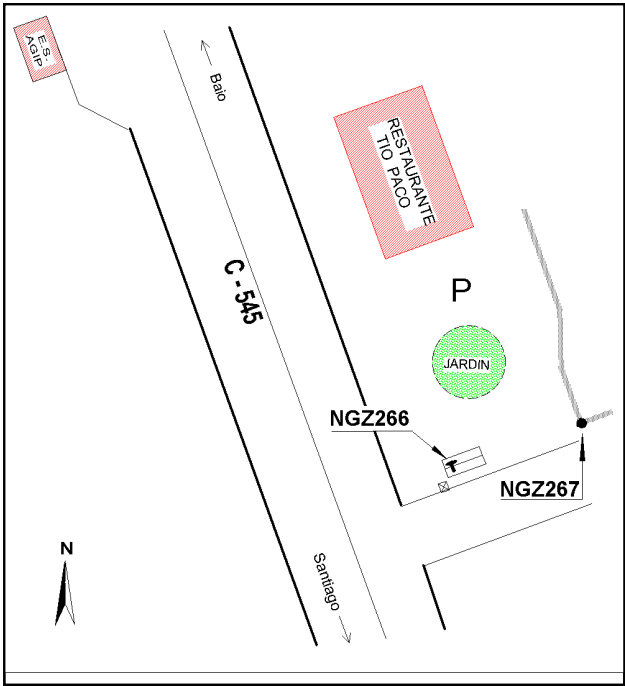
Clavo metálico semiesférico incrustado aproximadamente en el Km. 44,900 de la margen N de la Carretera C-545, En un muro de hormigón de un transformador en el aparcamiento del restaurante Tío Paco.
