## Reseña de Señal de Nivelación

**Número:** 581122  
**Nombre:** SSK42,800  
**Línea o Ramal:** 581. Betanzos - Santiago

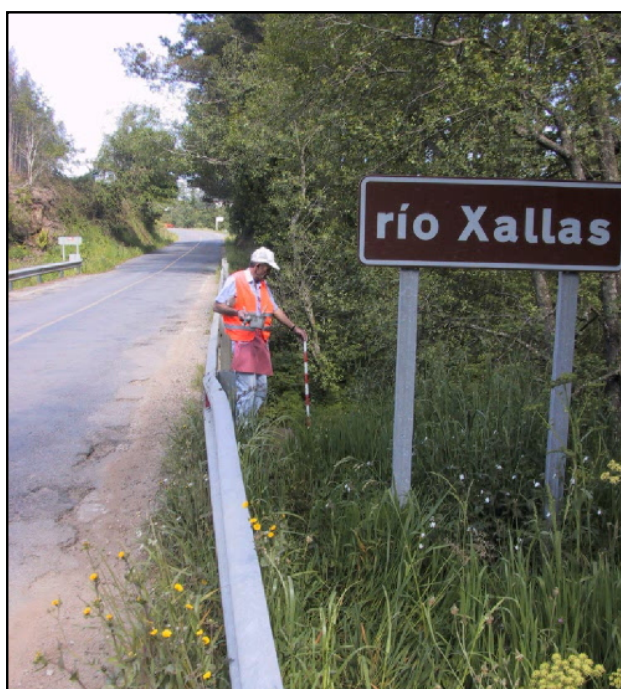
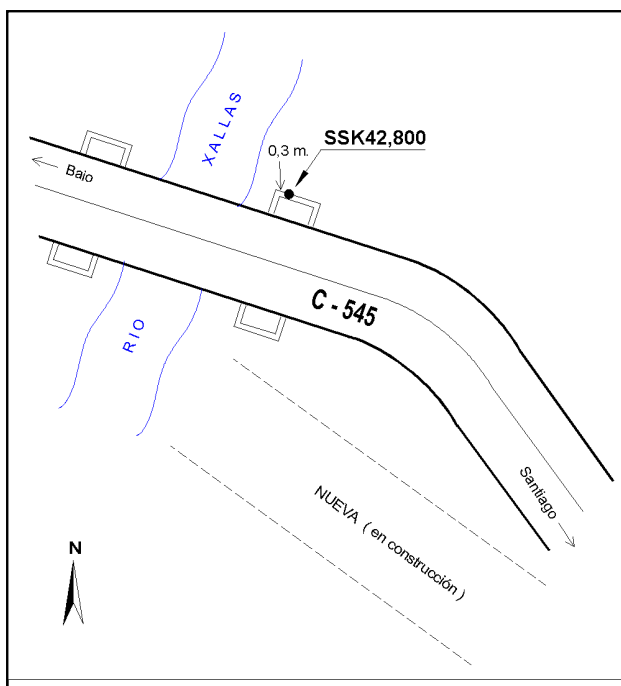
Clavo metálico semiesférico incrustado aproximadamente en el Km. 42,800 de la margen N de la Carretera C-545, en la parte E del puente sobre el río Xallas, según croquis.
