## Reseña de Señal de Nivelación

**Número:** 581176  
**Nombre:** SSPUENTE  
**Línea o Ramal:** 581. Betanzos - Santiago

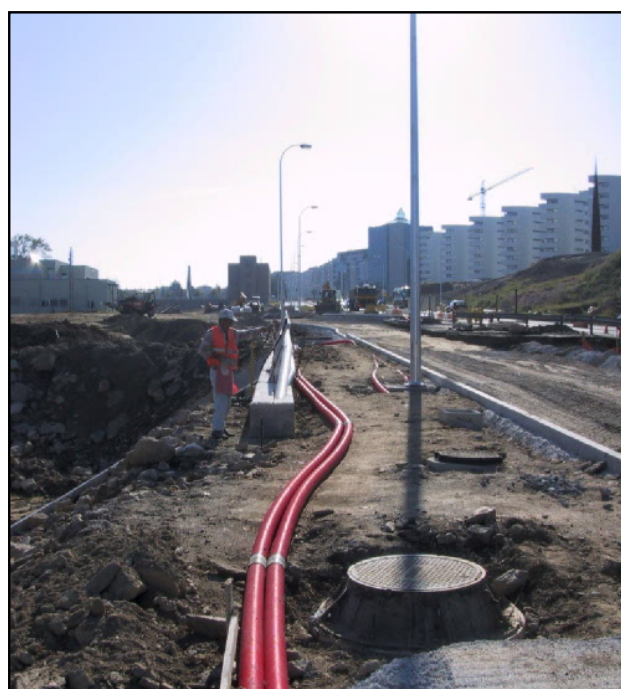
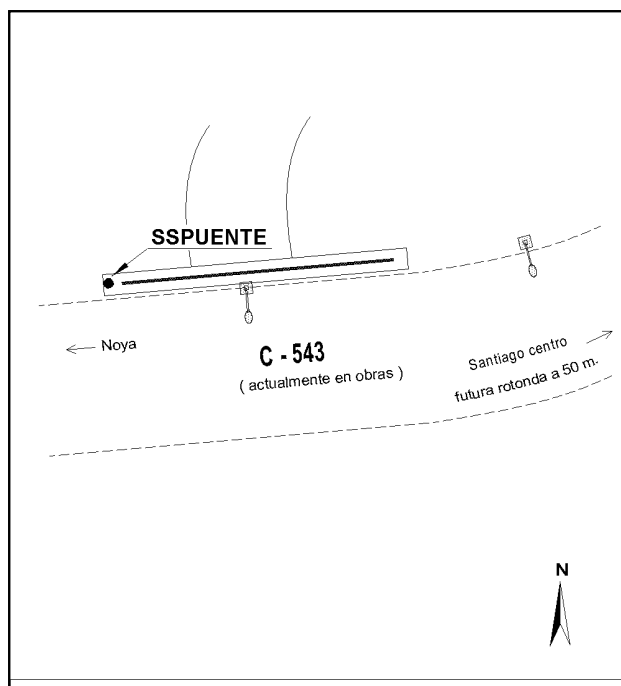
Clavo metálico semiesférico incrustado aproximadamente en el Km.1 de la margen N de la Carretera C-543, en el extremo W de un puente de nueva construcción, en una zona que actualmente está en obras. Dista 1100 m del anterior.
