## **Reseña de Señal de Nivelación**

Número: 582047

Nombre: **SSK 523,6**

Línea o Ramal: 582. Lugo - Betanzos

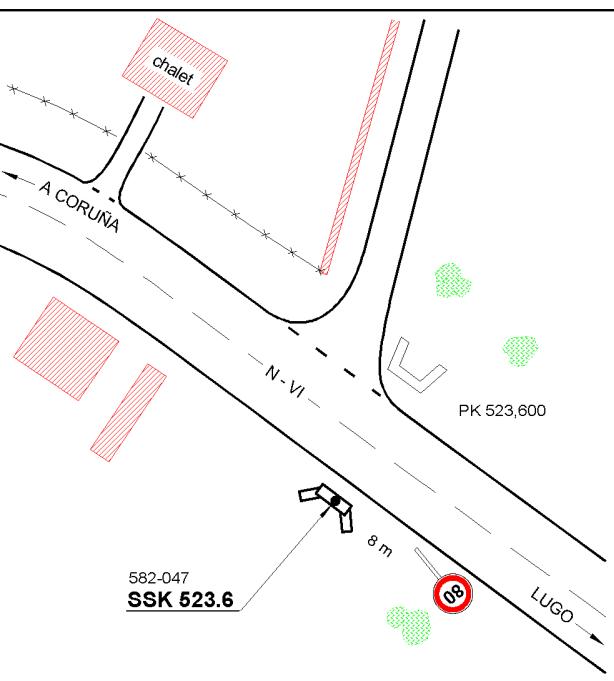
A man in a high-visibility vest stands on the shoulder of a paved road, holding a red and white surveying pole. He is positioned in front of a large, old stone building with a chimney and a smaller white building behind it. The road is marked with a white dashed line. The background shows a line of trees under a clear blue sky.

Clavo metálico semiesférico incrustado aproximadamente en el Km. 523,600 de la margen SO de la Carretera N-VI. Está situado sobre el centro de la imposta de alcantarilla de hormigón, según croquis. Dista unos 600 m. de la señal número 582046.
