## Reseña de Señal de Nivelación

**Número:** 582054  
**Nombre:** NGR 801  
**Línea o Ramal:** 582. Lugo - Betanzos

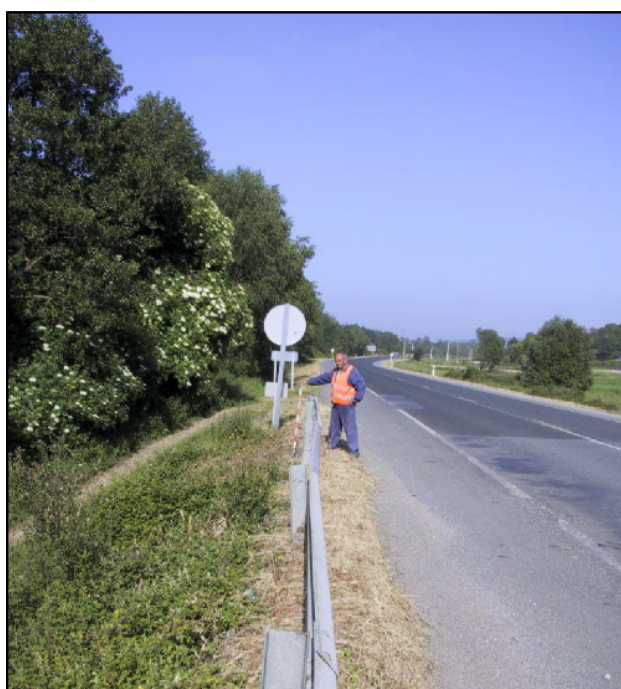
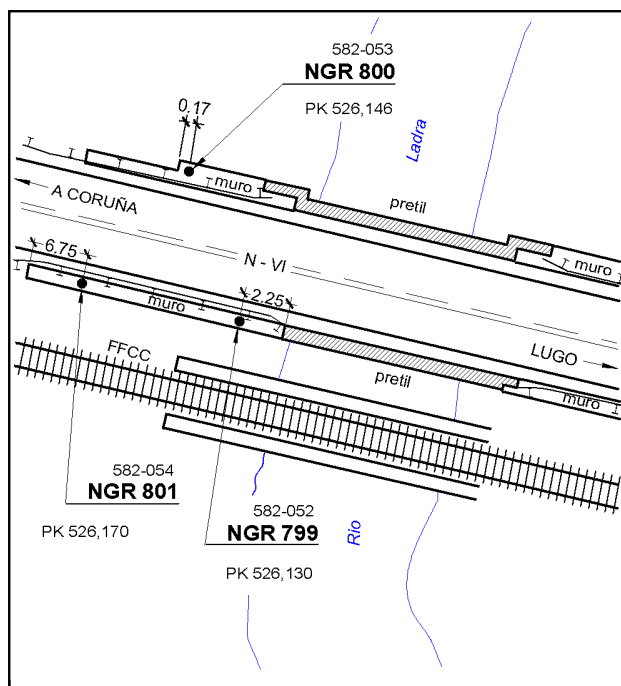
Clavo metálico cuya cabeza tiene grabada la inscripción NGR 801 incrustado aproximadamente en el Km. 526,170 de la margen Sur de la Carretera N-VI. Esta situado sobre un muro de contención de hormigón, al mismo nivel que la carretera, acotado según croquis.
