## Reseña de Señal de Nivelación

**Número:** 582092  
**Nombre:** NGR 820  
**Línea o Ramal:** 582. Lugo - Betanzos

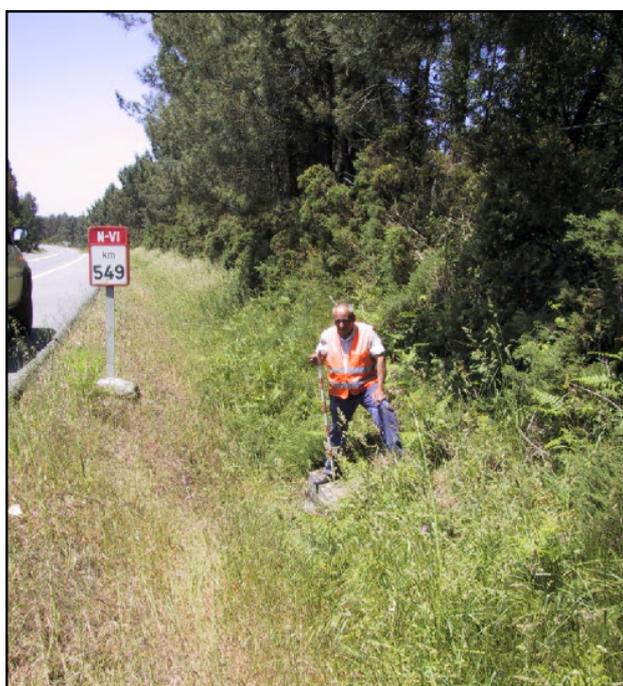
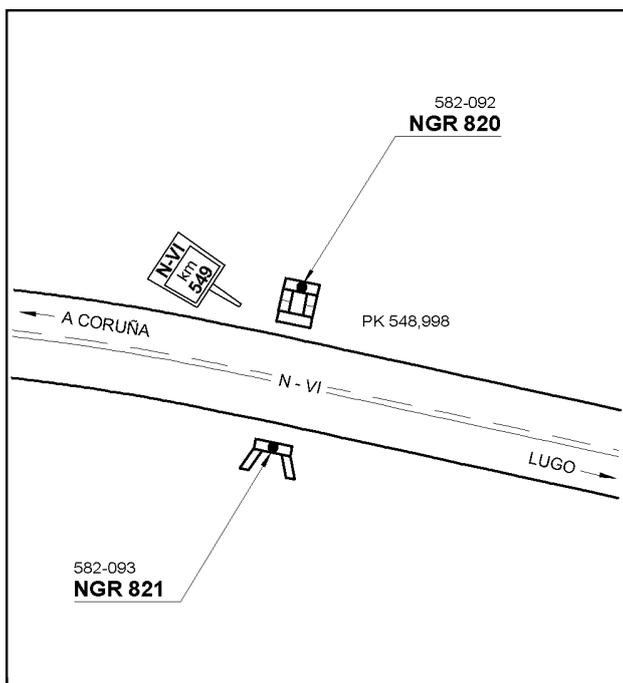
Clavo metálico cuya cabeza tiene grabada la inscripción NGR 820 incrustado aproximadamente en el Km. 548,998 de la margen Norte de la Carretera N-VI. Está situado sobre el centro de la imposta Norte (posterior) de una arqueta-alcantarilla de hormigón, a 0.50 metros aproximadamente más bajo que el nivel de la carretera, según croquis. Dista unos 650 m. de la señal número 582091.
