## Reseña de Señal de Nivelación

**Número:** 582113  
**Nombre:** NGR 829  
**Línea o Ramal:** 582. Lugo - Betanzos

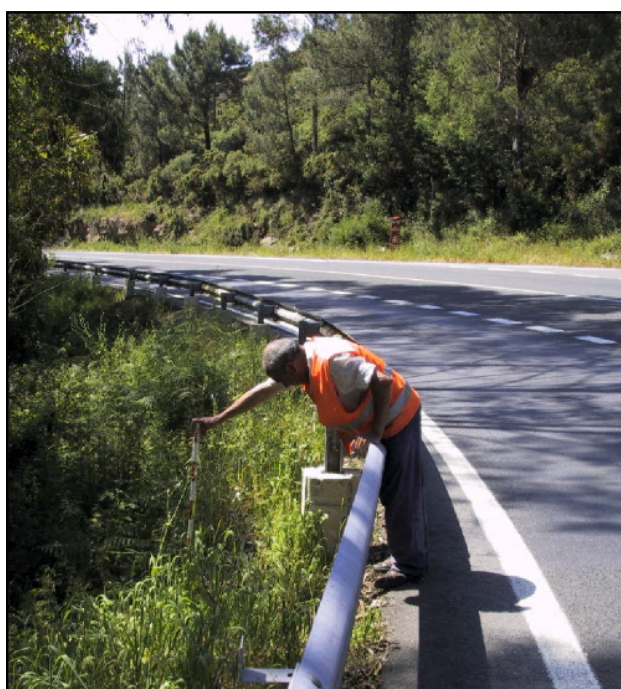
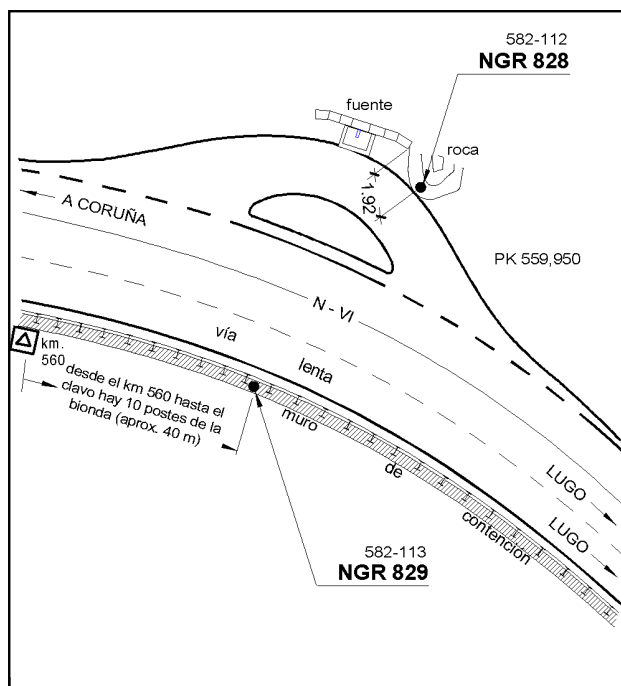
Clavo metálico cuya cabeza tiene grabada la inscripción NGR 829 incrustado aproximadamente en el Km. 559,960 de la margen SO de la Carretera N-VI. Está situado sobre muro de contención de hormigón, al mismo nivel de la carretera, frente por frente a la fuente de la señal anterior, según croquis.
