## Reseña de Señal de Nivelación

**Número:** 582125  
**Nombre:** NGR 834  
**Línea o Ramal:** 582. Lugo - Betanzos

**Municipio:** Coirós  
**Provincia:** A Coruña  
**Hoja MTN50:** 46  
**Señal:** Principal                      **En posición:** Horizontal  
**Señalizada:** 01 de octubre de 1984  
**Nivelada:** 24 de octubre de 2006

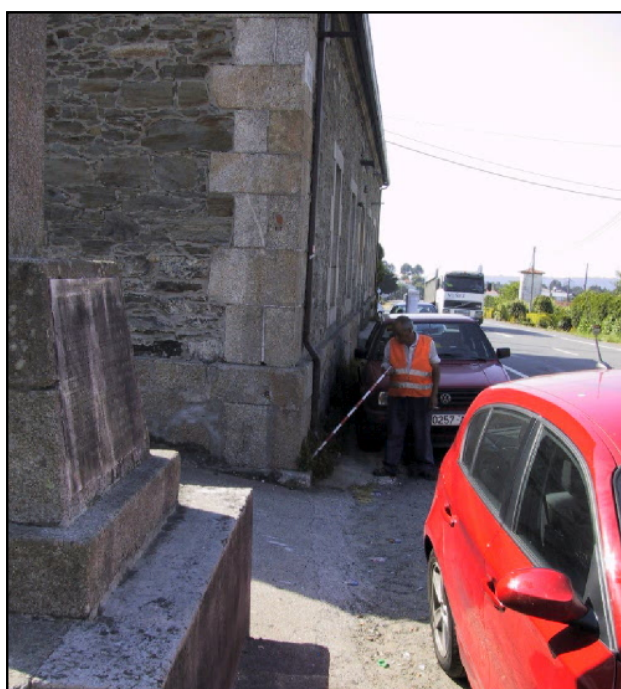
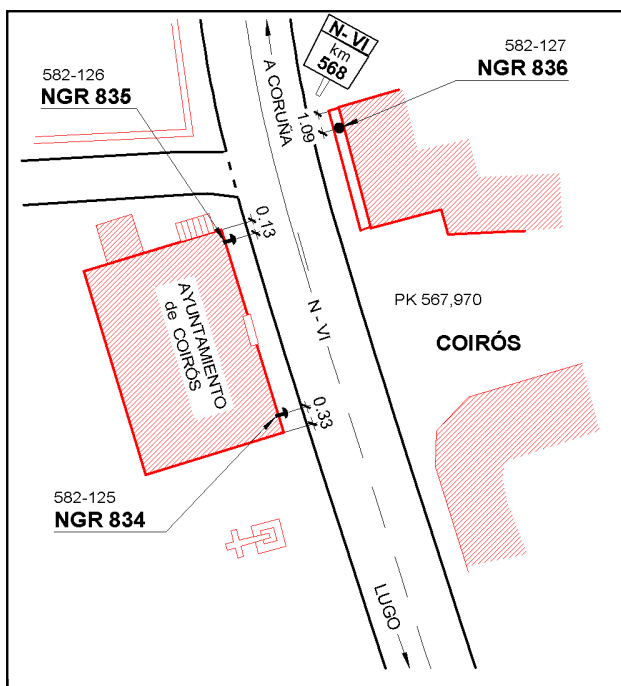
Clavo metálico cuya cabeza tiene grabada la inscripción NGR 834 incrustado aproximadamente en el Km. 567,970 de la margen Oeste de la Carretera N-VI. Está situado en paramento fachada principal de granito del Ayuntamiento de Coirós, en su extremo Sur, apoyada en saliente de granito a 0,22 metros sobre el suelo, acotado según croquis. Dista unos 800 m. de la señal número 582124.
