## Reseña de Señal de Nivelación

**Número:** 582126  
**Nombre:** NGR 835  
**Línea o Ramal:** 582. Lugo - Betanzos

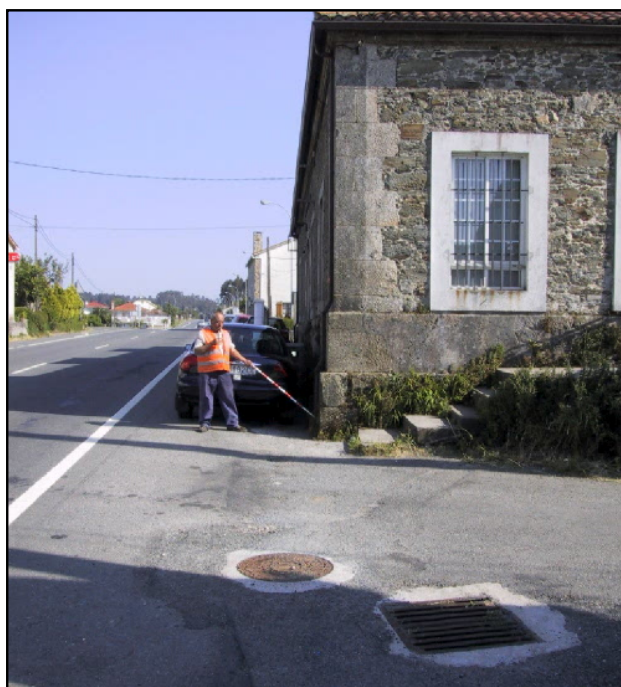
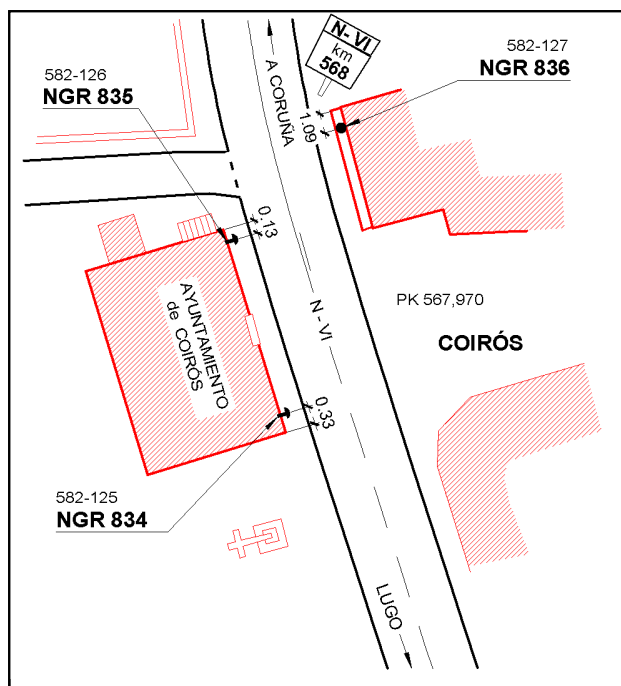
Clavo metálico cuya cabeza tiene grabada la inscripción NGR 835 incrustado aproximadamente en el Km. 567,970 de la margen Oeste de la Carretera N-VI. Está situado en paramento de fachada principal del Ayuntamiento de Coirós en su extremo Norte, a 0.25 metros sobre el suelo, acotado según croquis.
