## Reseña de Señal de Nivelación

**Número:** 583001  
**Nombre:** SSK 1,2  
**Línea o Ramal:** 583. Porto de Abaixo - Betanzos

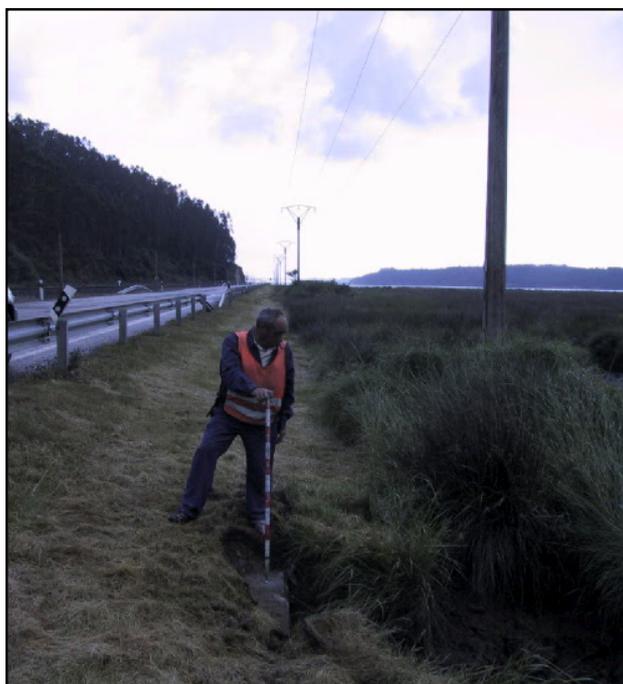
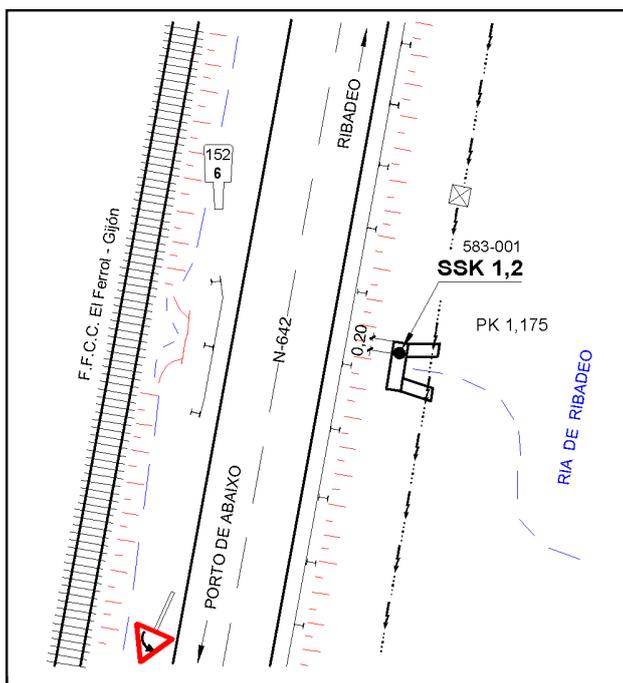
Clavo metálico semiesférico incrustado aproximadamente en el Km. 1,175 de la margen Este de la Carretera N-642. Dista unos 1200 m. de la señal número 00000099. La señal esta situada sobre la cara superior de la imposta de una alcantarilla con aletas, a 0.20 metros del extremo Norte, según cróquis.
