## Reseña de Señal de Nivelación

**Número:** 583014  
**Nombre:** SSK 556,0  
**Línea o Ramal:** 583. Porto de Abaixo - Betanzos

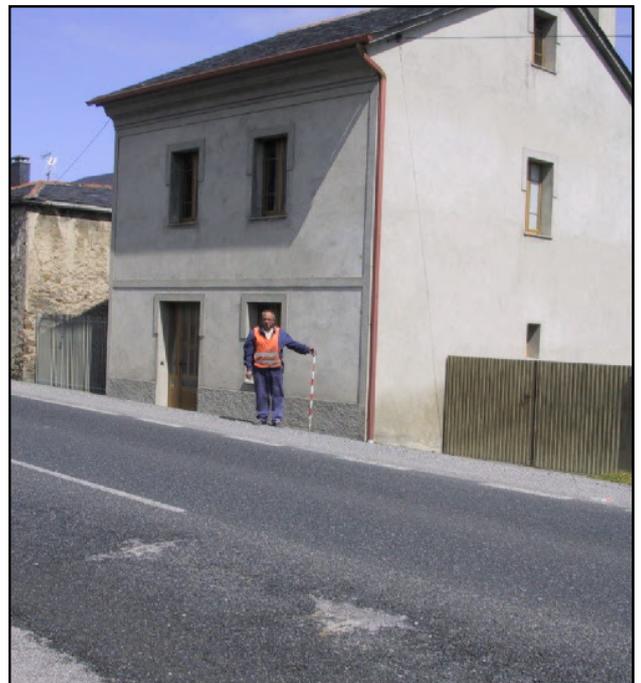
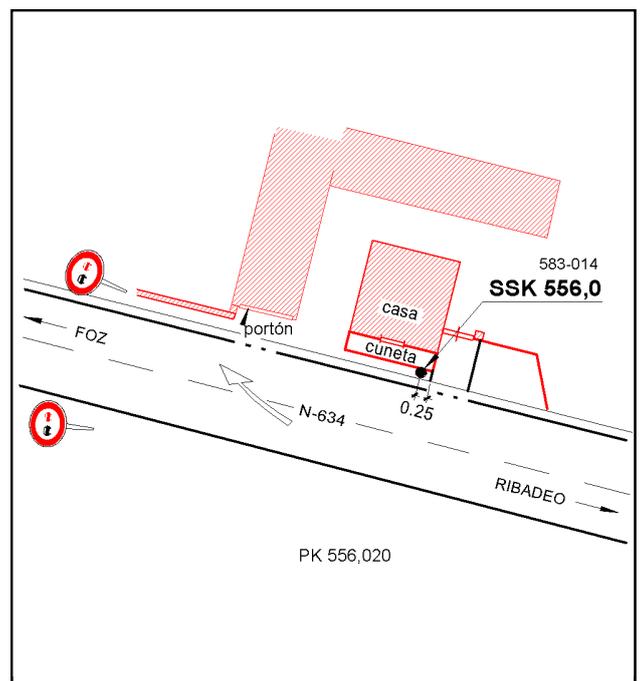
Clavo metálico semiesférico incrustado aproximadamente en el Km. 556,020 de la margen Norte de la Carretera N-634. Dista unos 1.100 m. de la señal número 583013. Situado sobre la cara superior de un muro de contención, a 0,25 metros del extremo Este, frente a la esquina SE de una casa, según croquis.
