## Reseña de Señal de Nivelación

**Número:** 583016  
**Nombre:** SSK 558,0  
**Línea o Ramal:** 583. Porto de Abaixo - Betanzos

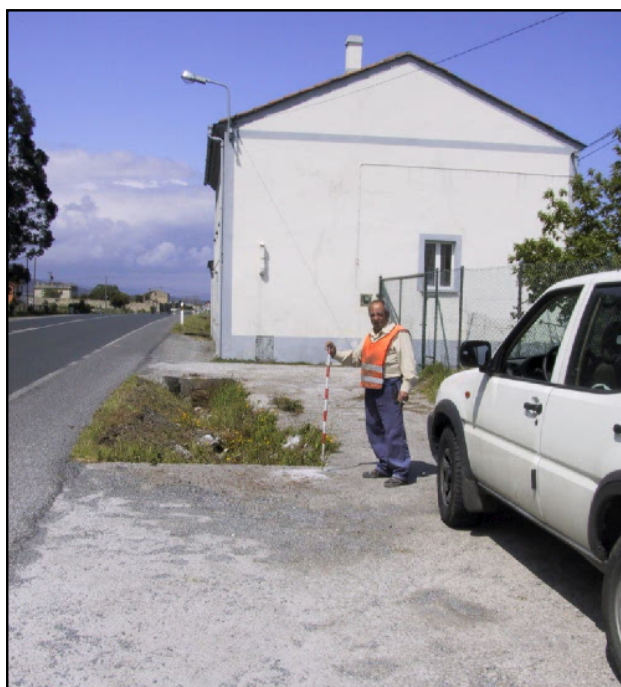
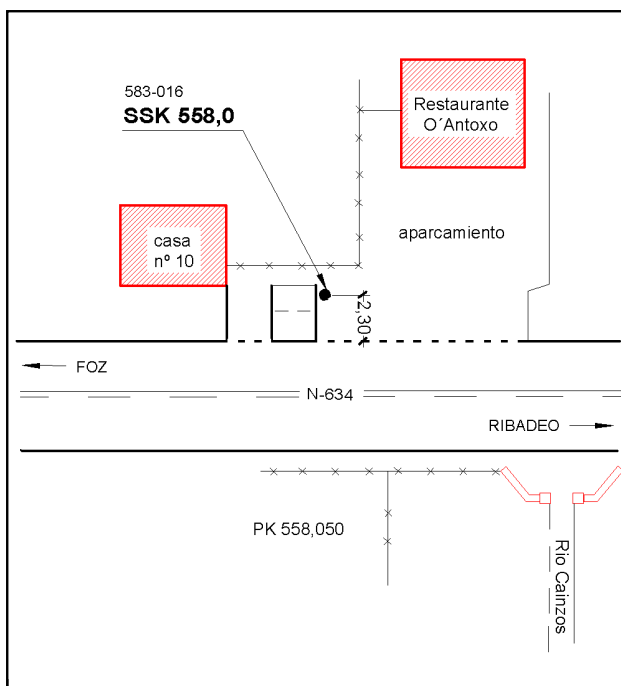
Clavo metálico semiesférico incrustado aproximadamente en el Km. 558,050 de la margen Norte de la Carretera N-634. Dista unos 1.055 m. de la señal número 583015. Situado sobre una solera de hormigón en un paso de cuneta al aparcamiento del restaurante O'Antoxo, según croquis.
