## Reseña de Señal de Nivelación

**Número:** 583019  
**Nombre:** SSK 560,0  
**Línea o Ramal:** 583. Porto de Abaixo - Betanzos

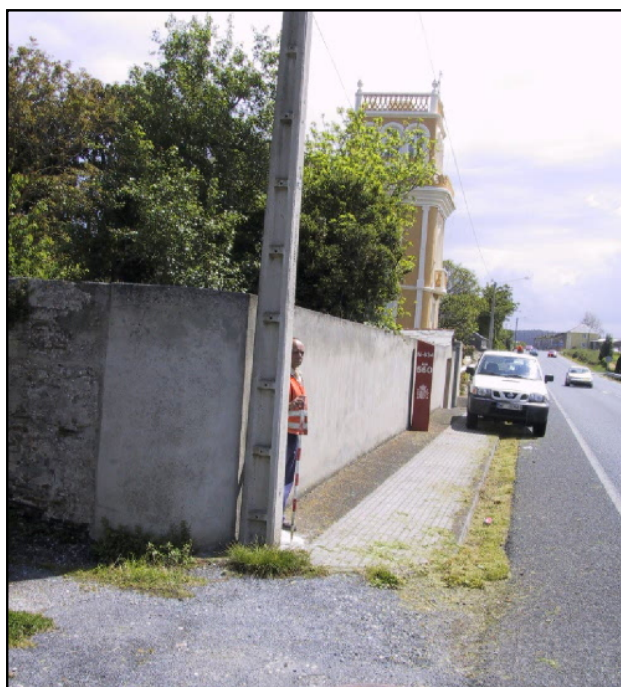
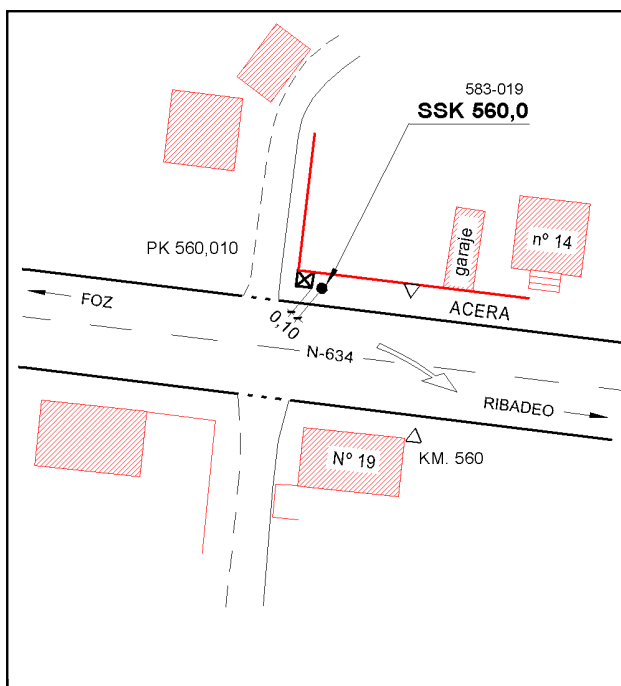
Clavo metálico semiesférico incrustado aproximadamente en el Km. 560,010 de la margen Norte de la Carretera N-634. Dista unos 1.000 m. de la señal número 583018. Esta situado sobre la solera de hormigón que forma la acera frente al nº 19; a 0,10 metros de la esquina SE de un poste de hormigón del tendido eléctrico; según croquis.
