Red de Infraestructuras Geodésicas

Reseña de Señal de Nivelación

Número: **583052**
Nombre: **SSK 44,3a**
Línea o Ramal: **583. Porto de Abaixo - Betanzos**

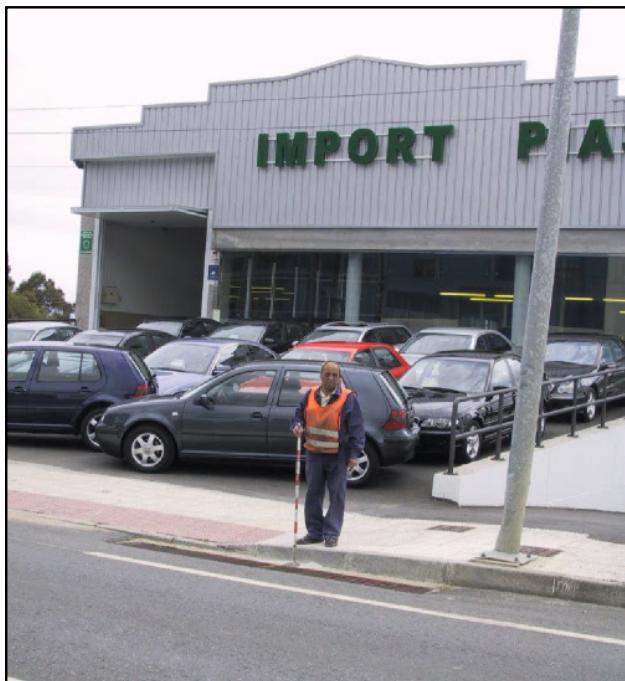
Clavo metálico semiesférico incrustado aproximadamente en el Km. 44,300a de la margen NE de la Carretera N-642a. Dista unos 700 m. de la señal número 583051. Está situado sobre una solera de hormigón en la cara superior de una arqueta-alcantarilla protegida con una rejilla, entre la rejilla y el bordillo, a ras de la calzada, frente a la entrada al taller Import - Pias, según croquis.
