## Reseña de Señal de Nivelación

**Número:** 583061  
**Nombre:** SSK 48,6  
**Línea o Ramal:** 583. Porto de Abaixo - Betanzos

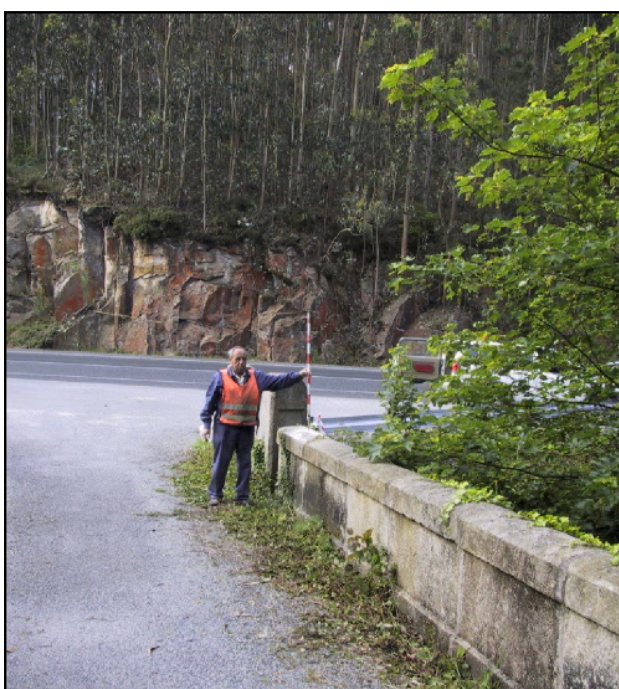
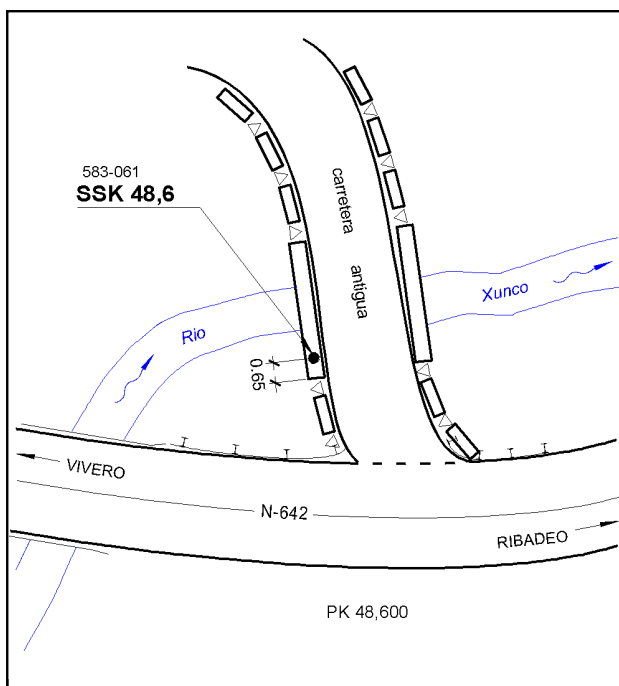
Clavo metálico semiesférico incrustado aproximadamente en el Km.48,600 de la margen Norte de la Carretera N-642. Dista unos 950 m. de la señal número 583060. Está situado en la margen Oeste de un tramo de la carretera antigua en un puente sobre el río Xunco, en un pretil de 0,75 metros de altura, a 0,65 metros del extremo Sur del pretil, según croquis.
