## Reseña de Señal de Nivelación

**Número:** 583069  
**Nombre:** SSK 98,9  
**Línea o Ramal:** 583. Porto de Abaixo - Betanzos

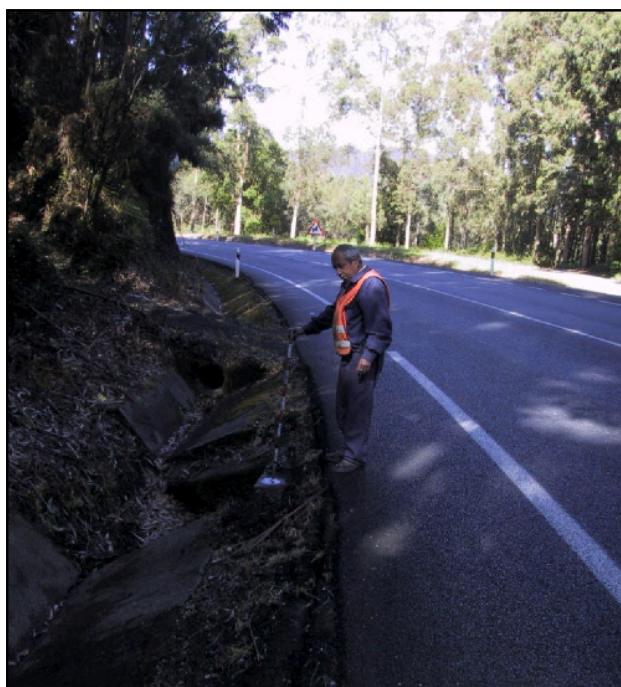
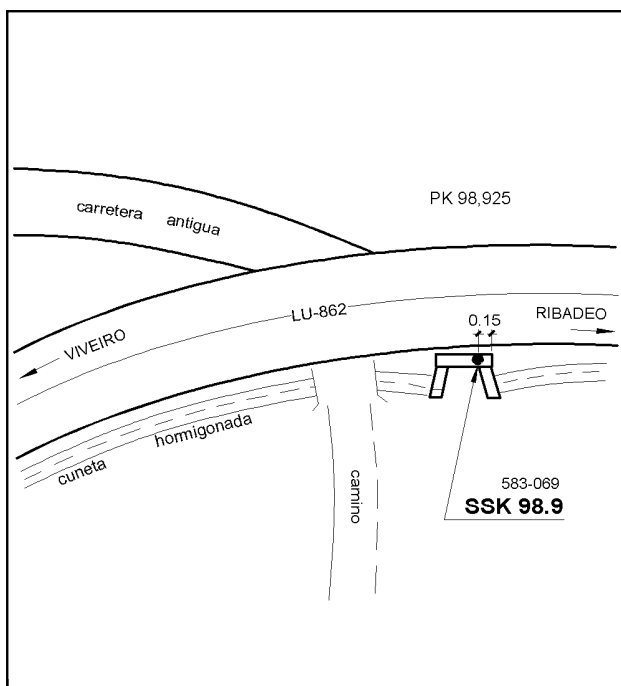
Clavo metálico semiesférico incrustado aproximadamente en el Km. 98,925 de la margen Sur de la Carretera LU-862. Dista unos 800 m. de la señal número 583068. Está situado a 0,15 metros del extremo Este de la cara superior de la imposta de una alcantarilla con aletas, en medio de una cuneta hormigonada y junto al paso de cuneta de un camino, según croquis.
