## Reseña de Señal de Nivelación

**Número:** 583074  
**Nombre:** SSK 94,6  
**Línea o Ramal:** 583. Porto de Abaixo - Betanzos

**Municipio:** Xove  
**Provincia:** Lugo  
**Hoja MTN50:** 3  
**Señal:** Secundaria      **En posición:** Vertical  
**Señalizada:** 24 de mayo de 2005  
**Nivelada:** 02 de noviembre de 2006

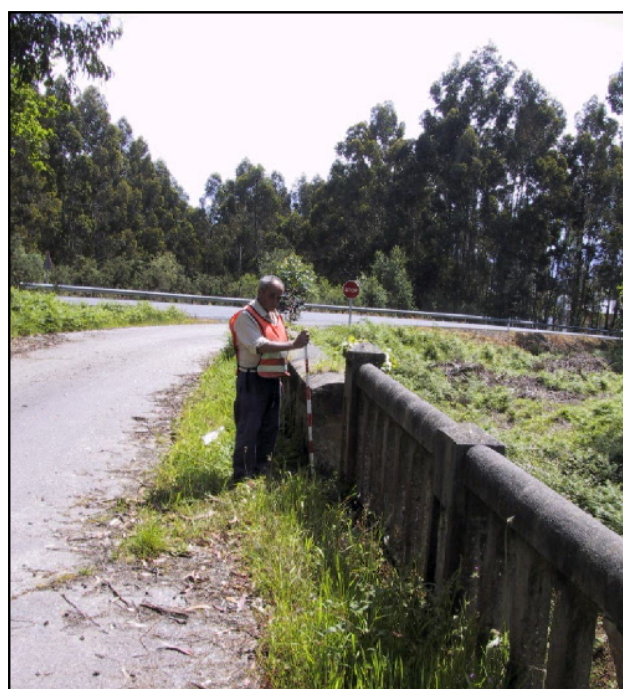
Clavo metálico semiesférico incrustado aproximadamente en el Km. 94,650 de la margen Sur de la Carretera LU-862. Dista unos 950 m. de la señal número 583073. Está situado en un tramo de carretera antigua sobre la imposta de un puente sobre el F.C. de El Ferrol a Gijón entre el pretil y la barandilla de hormigón, según croquis.
