## Reseña de Señal de Nivelación

**Número:** 583087  
**Nombre:** SSK 85,0  
**Línea o Ramal:** 583. Porto de Abaixo - Betanzos

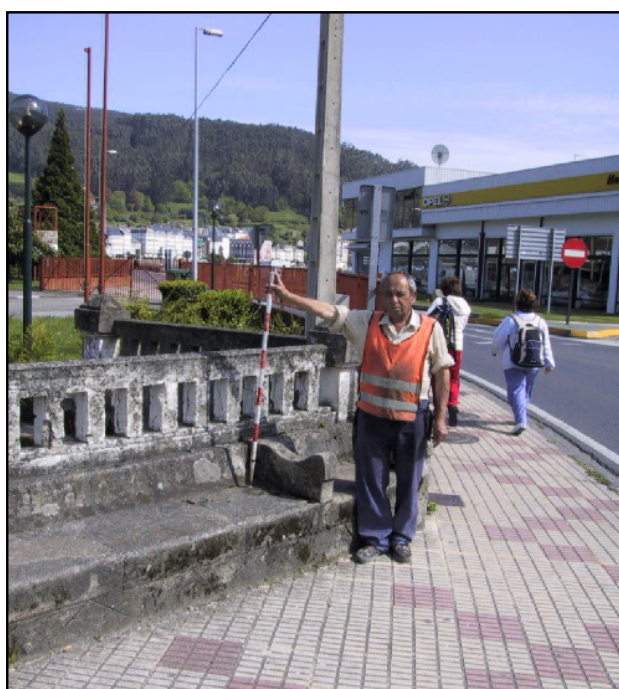
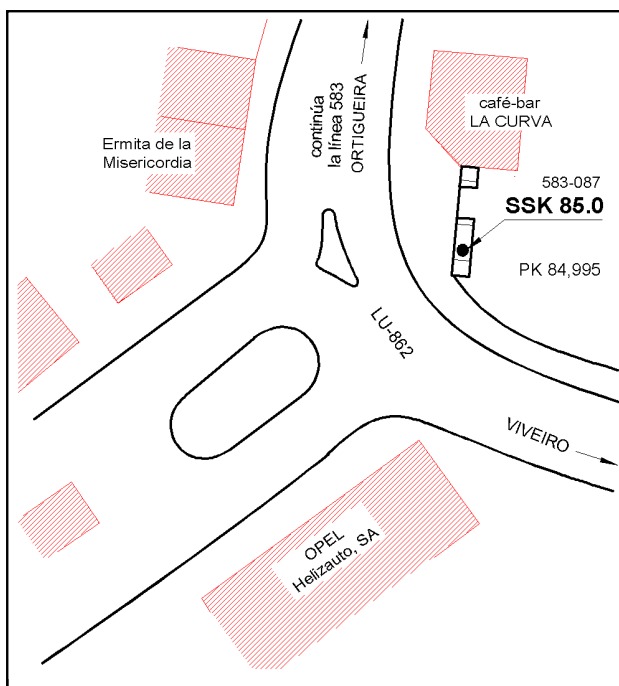
Clavo metálico semiesférico incrustado aproximadamente en el Km. 84,995 de la margen Este de la Carretera LU-862. Dista unos 500 m. de la señal número 583086. Está situado sobre un banco de hormigón de 0,35 metros de altura, a unos 8 metros de la fachada Este del bar La Curva, frente a la Ermita de La Misericordia, según croquis.
