## Reseña de Señal de Nivelación

**Número:** 583088  
**Nombre:** NGZ 37  
**Línea o Ramal:** 583. Porto de Abaixo - Betanzos

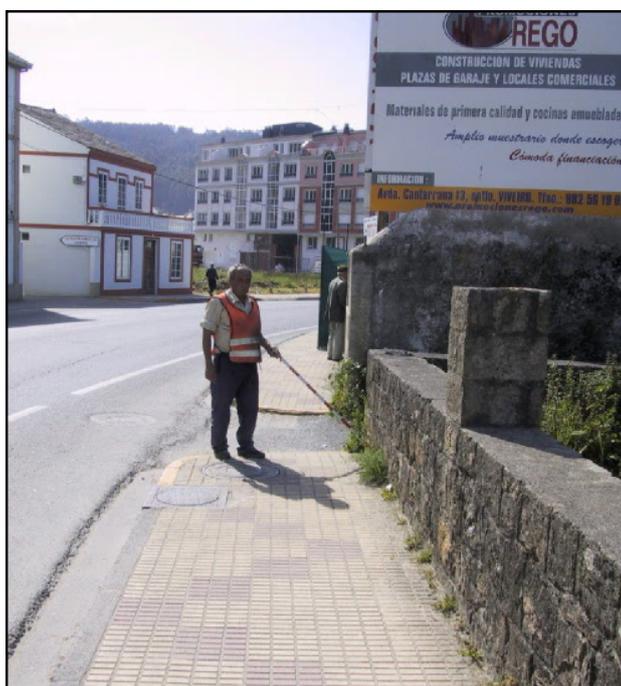
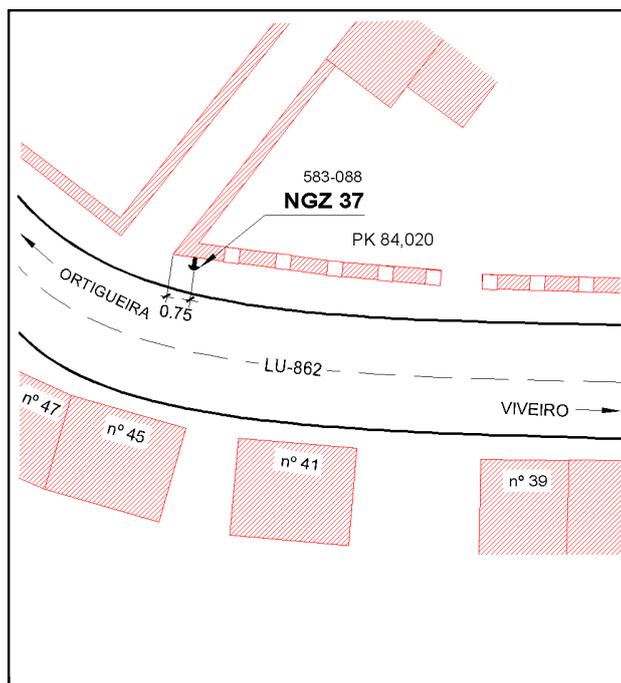
Clavo metálico cuya cabeza tiene la inscripción NGZ 37 incrustado aproximadamente en el Km. 84,020 de la margen NE de la Carretera LU-862. Dista unos 1.000 m. de la señal número 583087. Está situado sobre el muro de mampostería de 0.85 metros de altura que rodea una parcela urbana, a 0.75 metros de la esquina O y 0.10 metros de altura sobre el suelo, según croquis.
